PREFEITURA DO MUNICÍPIO DE SÃO BERNARDO DO CAMPO  
SECRETARIA DE SERVIÇO URBANOS  
DEPARTAMENTO DE PARQUES E JARDINS – SU.302

Nº. Documento: MO.010353/2023-55

Local do evento: Rua Maria de Fatima, 157 - B. Baeta Neves

Laudo Técnico:

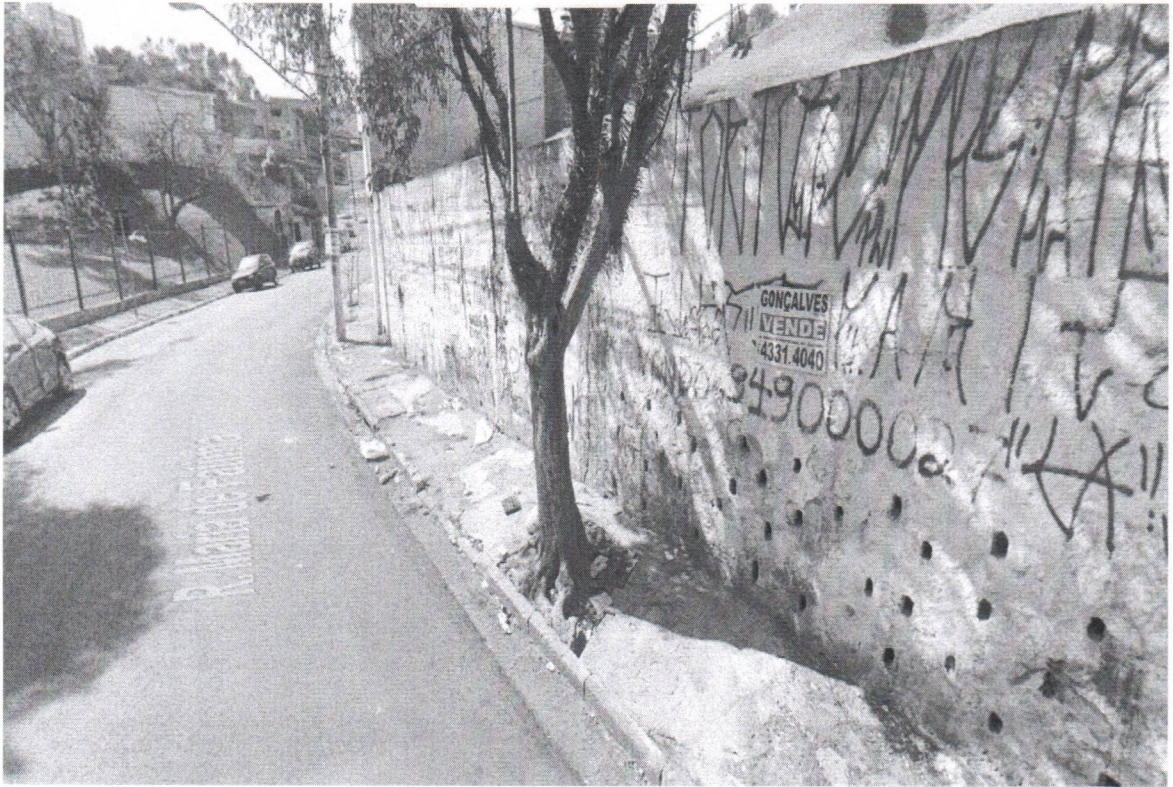
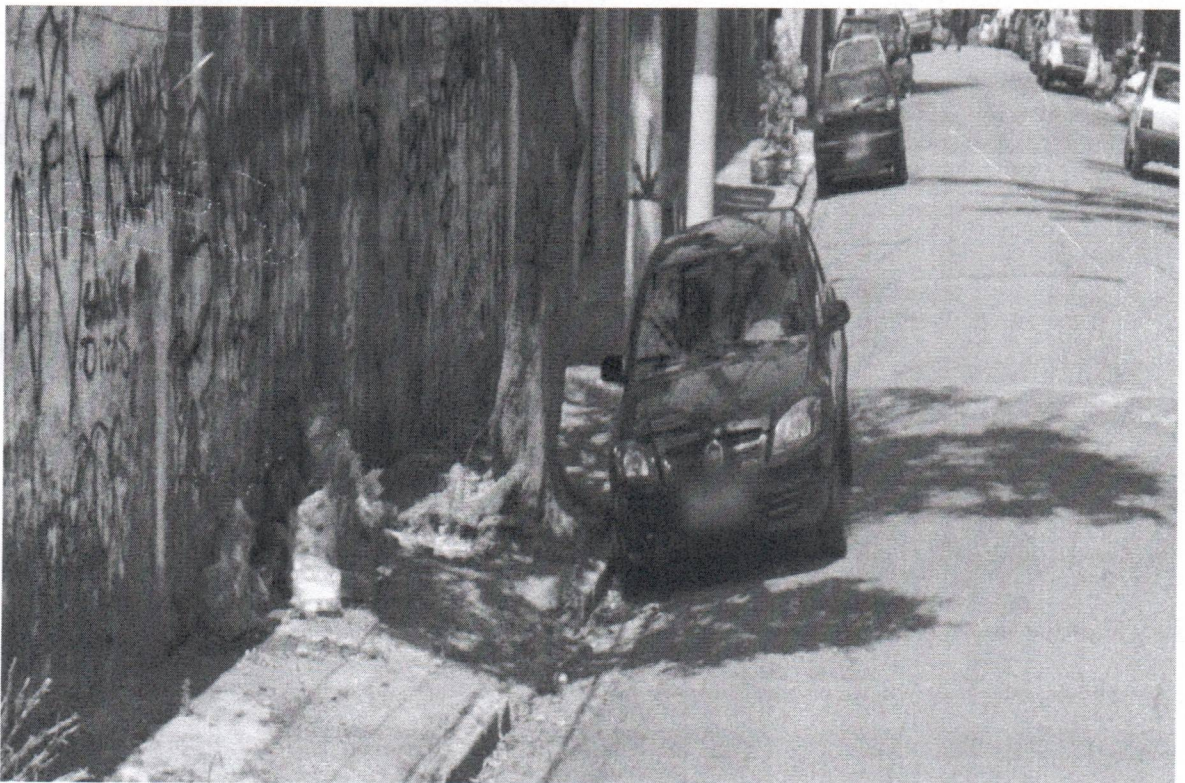
Rua Maria de Fatima, 157 - Bairro Baeta Neves

Em vistoria ao local informamos tratar-se de 01 árvore da espécie Alfeneiro do japão (*Ligustrum lucidum*), medindo 7,00 metros de altura DAP 0,35 metros, estado fitossanitário comprometido oco e apodrecido.

Estado Fitossanitário:- (comprometido)

( x ) Grau Grave EM ( ) Percidas ( x ) Risco de queda ( ) Entrada de garagem

Autorizando a substituição
