MUNICÍPIO DE SÃO BERNARDO DO CAMPO

Departamento de Parques e Jardins – SU-3

Vistoria técnica 06/05/2025

Documento: MO 011852/2025-55

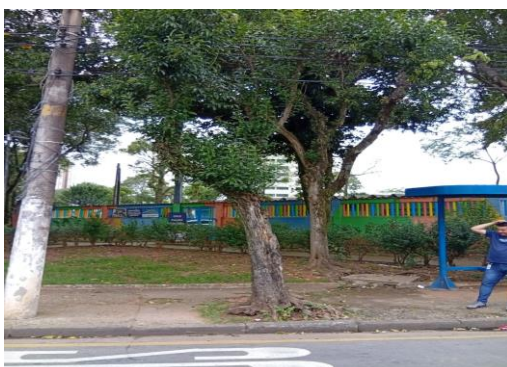
RELATÓRIO FOTOGRÁFICO

Em vistoria ao local informamos tratar-se de 02 árvore da espécie, Alfeneiro do Japão (Legustrum Lucidum) medindo 6,0m X DAP 0,30 m, estado fitossanitário comprometido, com lesões no tronco, raízes expostas danificando o passeio público. Portanto somos favoráveis a substituição do espécime.

() Grau Grave EM (x) Danificando passeio () Risco de queda

Autorizado: Substituição
