MUNICÍPIO DE SÃO BERNARDO DO CAMPO

Departamento de Parques e Jardins – SU-3

Vistoria técnica 05/05/2025

Local do evento: Rua Pietro Franchini, 277 -Bairro Centro

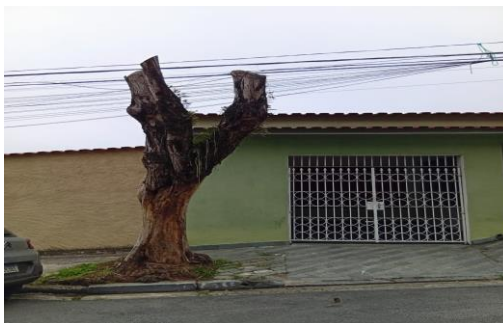
RELATÓRIO FOTOGRÁFICO

Em vistoria ao local informamos tratar-se de 01 árvore da espécie Alfeneiro do Japão (*Legustrum Lucidum*) medindo 04 m X DAP 0,30 cm, estado fitossanitário comprometido, com lesões no tronco, raízes expostas danificando o passeio público. Portanto somos favoráveis a substituição da espécie.

() Grau Grave EM (x) Danificando passeio () Risco de queda

Autorizado: Substituição
