## MUNICÍPIO DE SÃO BERNARDO DO CAMPO

Departamento de Parques e Jardins – SU-3

Vistoria técnica 24/04/25

### Laudo Técnico:

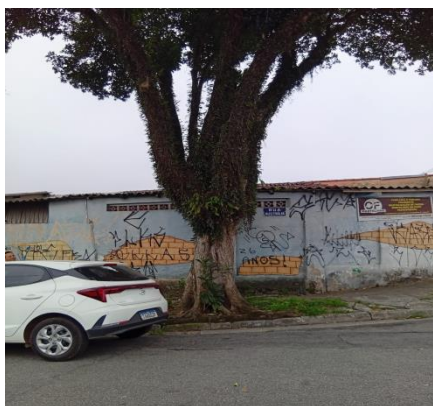
### RELATÓRIO FOTOGRÁFICO

Em vistoria ao local informamos tratar-se de 03 árvore da espécie Alfeneiro do Japão ( Legustrum Lucidum) medindo 10,0m X DAP 0,60 cm, estado fitossanitário comprometido, com lesões no tronco, raízes expostas danificando o passeio público gravemente , ocasionando risco de queda. Portanto somos favoráveis a substituição da espécime.

( x ) Grau Grave EM ( x ) Danificando passeio ( ) Risco de queda

Autorizado: Substituição
