## MUNICÍPIO DE SÃO BERNARDO DO CAMPO

Departamento de Parques e Jardins – SU-3

Vistoria técnica 05/05/2025

Local do evento: Rua Brasil,18 lado oposto –Bairro Rudge Ramos

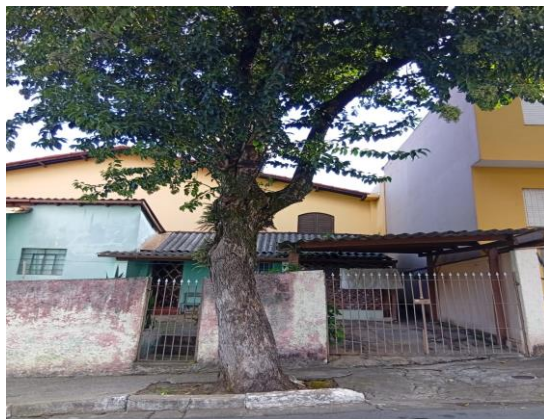
### RELATÓRIO FOTOGRÁFICO

Em vistoria ao local informamos tratar-se de 02 árvores da espécie Alfeneiro do Japão (*Legustrum Lucidum*) medindo 08 m X DAP 0,60 cm, estado fitossanitário comprometido, com lesões no tronco, raízes expostas danificando o passeio público. Portanto somos favoráveis a substituição do espécime.

( ) Grau Grave EM (x) Danificando passeio ( ) Risco de queda

Autorizado: Substituição
