MUNICÍPIO DE SÃO BERNARDO DO CAMPO

Departamento de Parques e Jardins – SU-3

Vistoria técnica 06/05/2025

Local do evento: Rua Júlio de Mesquita, 868 - Bairro Paulicéia

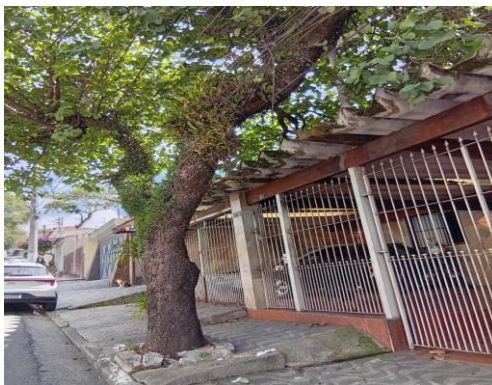
RELATÓRIO FOTOGRÁFICO

Em vistoria ao local informamos tratar-se de 01 árvore da espécie, Pata de vaca (Bauhinia forficata) medindo 8,0m X DAP 0,45 m, estado fitossanitário comprometido, com lesões no tronco, raízes expostas danificando o passeio público. Portanto somos favoráveis a substituição da espécie.

() Grau Grave EM (x) Danificando passeio () Risco de queda

Rede elétrica : (x) Sim () Não - Passeio ► () < que 1,60 m (x) > que 1,60 m

Autorizado: Substituição
