## MUNICÍPIO DE SÃO BERNARDO DO CAMPO

Departamento de Parques e Jardins – SU-3

Vistoria técnica 05/05/2025

**Local do evento: Rua João Batista de Azevedo Marques, 269 ao 271 c/ Rua Joracy Camargo Bairro Alvinópolis**

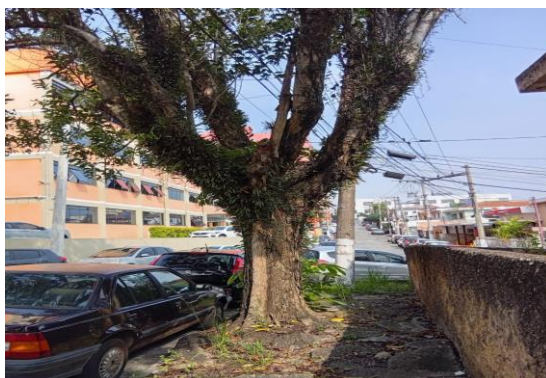
### RELATÓRIO FOTOGRÁFICO

Em vistoria ao local informamos trata-se de 02 árvores da espécie Alfeneiro do Japão (*Legustrum Lucidum*) medindo 08m X DAP 0,45 cm, estado fitossanitário comprometido, com lesões no tronco, raízes expostas danificando o passeio público. Portanto somos favoráveis a substituição do espécime.  
( ) Grau Grave EM (x) Danificando passeio ( ) Risco de queda  
(x) LM 4661 –art. 60 -1998  
Rede elétrica: (x) Sim (x) Não - Passeio ► ( ) < que 1,60 m (x) > que 1,60 m  
Interferência Mobiliário Urbano: ( ) Sim (x) Não

**Autorizado: Substituição**
