MUNICÍPIO DE SÃO BERNARDO DO CAMPO

Departamento de Parques e Jardins – SU-3

Vistoria técnica 12/05/2025

Documento: MO 020613/2025-11

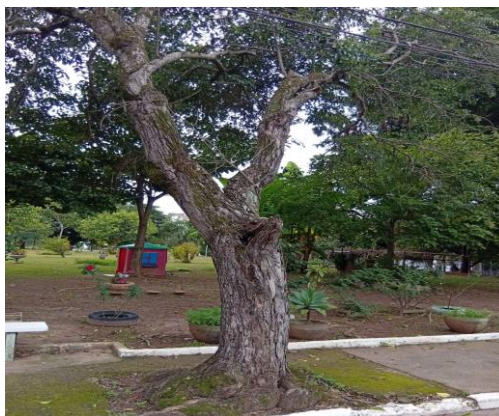
RELATÓRIO FOTOGRÁFICO

Em vistoria ao local informamos tratar-se de 01 árvore da espécie Alfeneiro do Japão (*Legustrum Lucidum*) medindo 07,0 m X DAP 0,50 m, estado fitossanitário comprometido, com lesões no tronco, raízes expostas danificando o passeio público . Portanto somos favoráveis a substituição da espécie.

(x) Grau Grave EM (x) Danificando passeio (x) Risco de queda

Autorizado: Substituição
