MUNICÍPIO DE SÃO BERNARDO DO CAMPO

Departamento de Parques e Jardins – SU-3

Vistoria técnica 24/04/25

Documento: MO 022020/2025-22

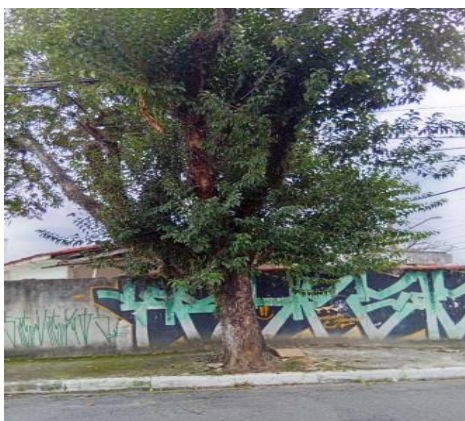
RELATÓRIO FOTOGRÁFICO

Em vistoria ao local informamos tratar-se de 01 árvore da espécie Alfeneiro do Japão 09892-390 (Legustrum Lucidum) medindo 09,0m X DAP 0,40 cm, estado fitossanitário comprometido, com lesões no tronco, raízes expostas danificando o passeio público gravemente , ocasionando risco de queda. Portanto somos favoráveis a substituição da espécie.

() Grau Grave EM (x) Danificando passeio () Risco de queda
(x) LM 4661 –art. 60 -1998

Rede elétrica : (x) Sim () Não - Passeio ► () < que 1,60 m () > que 1,60 m

Autorizado: Substituição
