## MUNICÍPIO DE SÃO BERNARDO DO CAMPO

Departamento de Parques e Jardins – SU-3

Vistoria técnica 12/05/2025

Documento: MO 022841/2025-55

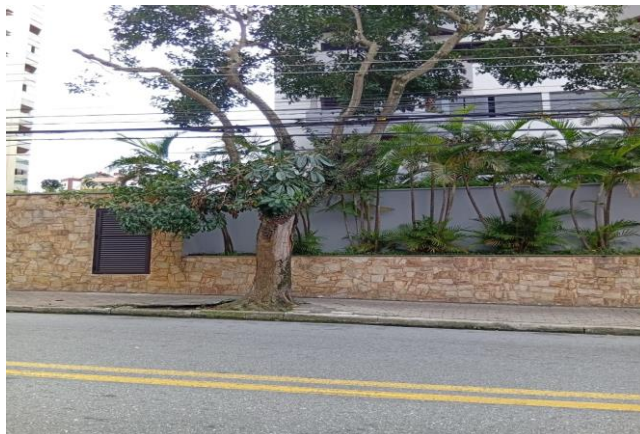
### RELATÓRIO FOTOGRÁFICO

Em vistoria ao local informamos tratar-se de 01 árvore da espécie Alfeneiro do Japão (*Legustrum Lucidum*) medindo 07,0 m X DAP 0,40 m, estado fitossanitário comprometido, com lesões no tronco, raízes expostas danificando o passeio público. Portanto somos favoráveis a substituição da espécie.

( ) Grau Grave EM ( x ) Danificando passeio ( ) Risco de queda

Autorizado: Substituição
