Vistoria em: 01/10/2021

Documento:- SB. 024510/2021-24

Local do evento:- Rua Olavo Bilac, 586 – Bairro- Centro

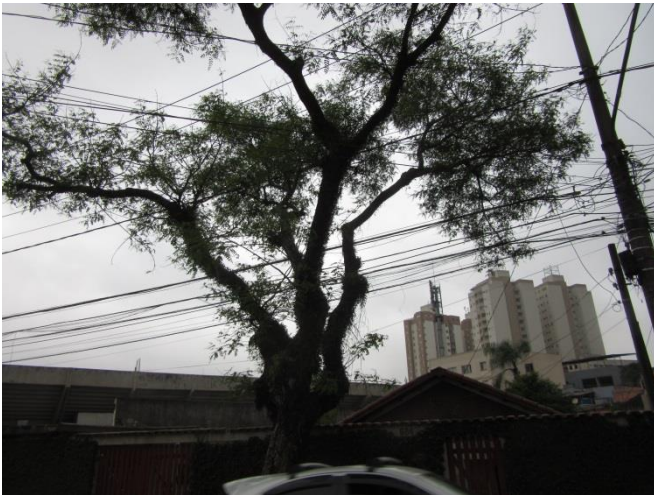
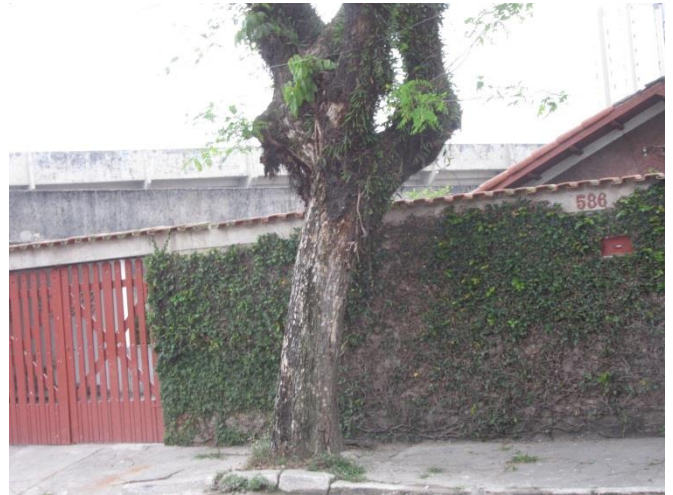
Relatório Fotográfico

Em vistoria ao local informamos tratar-se de 01 árvore da espécie tipuana (**Tipuana Tipu**), medindo 8,00m de alt. X CAP 0,75m, estado fitossanitário comprometido, com raízes danificando o passeio público em grandes proporções, a base do tronco contaminada pela ação de agentes entomológicos e galhos na rede primária. Portanto sugerimos a remoção do espécime tendo em vista que o passeio público não tem largura técnica para replantio.

Estado Fitossanitário:- (comprometido)

(x) Grau Grave EM (X) Risco de queda

Autorizo : Remoção
