## MUNICÍPIO DE SÃO BERNARDO DO CAMPO

Departamento de Parques e Jardins – SU-3

Vistoria técnica 26/05/2025

Documento: MO 028462/2025-44

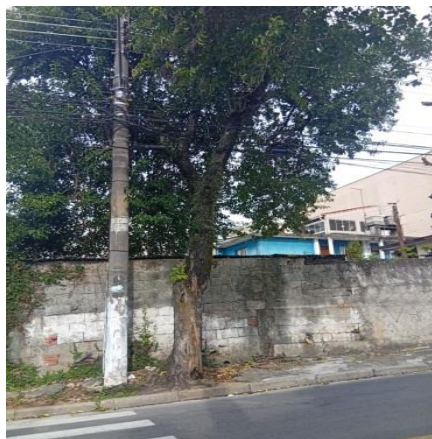
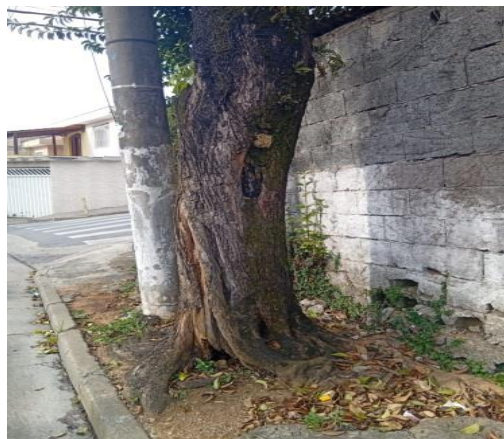
### RELATÓRIO FOTOGRÁFICA

Em vistoria ao local informamos tratar-se de 01 árvore da espécie Alfeneiro do Japão (Legustrum Lucidum ) medindo 10,0m X DAP 0,50 m estado fitossanitário comprometido, com lesões no tronco, raízes expostas danificando o passeio público. Portanto somos favoráveis a remoção da espécie.

( x ) Grau Grave EM ( x ) Danificando passeio ( ) Risco de queda

Rede elétrica : ( x ) Sim ( ) Não - Passeio ► ( ) < que 1,60 m ( x ) > que 1,60 m

Autorizado: Remoção
