MUNICÍPIO DE SÃO BERNARDO DO CAMPO

Departamento de Parques e Jardins – SU-3

Vistoria técnica 10/06/2025

Documento: MO 029483/2025-55

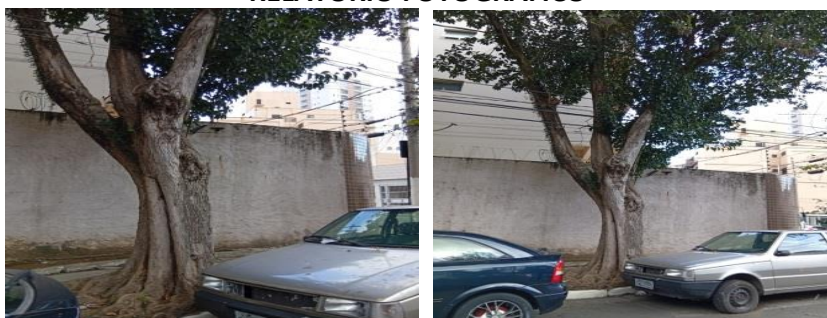
RELATÓRIO FOTOGRÁFICO

Em vistoria ao local informamos tratar-se de 04 árvores da espécie Alfeneiro- Do- Japão (*Legustrum Lucidum*) medindo 13 m X DAP 0,60 m, estado fitossanitário comprometido, com lesões no tronco, raízes expostas danificando o passeio público. Portanto somos favoráveis a substituição da espécie

() Grau Grave EM (x) Danificando passeio () Risco de queda

Rede elétrica : (x) Sim () Não - Passeio ► () < que 1,60 m (x) > que 1,60 m

Autorizado: Substituição
