## MUNICÍPIO DE SÃO BERNARDO DO CAMPO

Departamento de Parques e Jardins – SU-3

Vistoria técnica 29/05/2025

Documento: MO 029844/2025-00

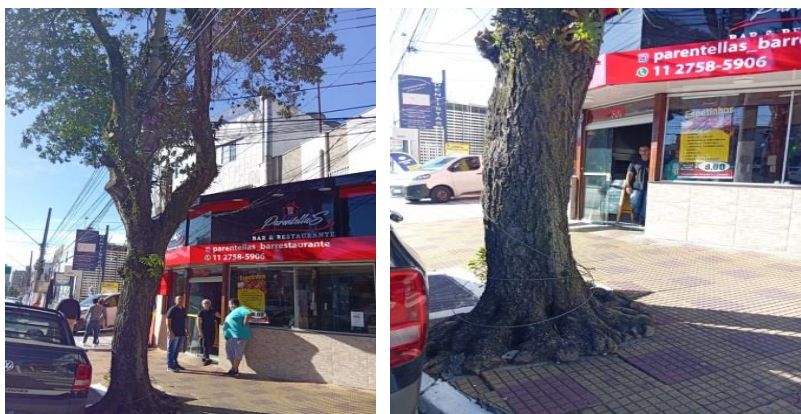
### RELATÓRIO FOTOGRÁFICO

Em vistoria ao local informamos tratar-se de 01 árvore da espécie Alfeneiro do Japão (*Legustrum Lucidum*) medindo 9 m X DAP 0,40 m, estado fitossanitário comprometido, com lesões no tronco, raízes expostas danificando o passeio público. Portanto somos favoráveis a substituição da espécie

( ) Grau Grave EM (x) Danificando passeio ( ) Risco de queda

Rede elétrica: (x) Sim ( ) Não - Passeio ► ( ) < que 1,60 m (x) > que 1,60 m

Autorizado: Substituição
