Vistoria técnica 17/10/2024

Documento: MO.037161/2024-77

Local do evento: Rua Caiapós, 109 - **Bairro Alves Dias**

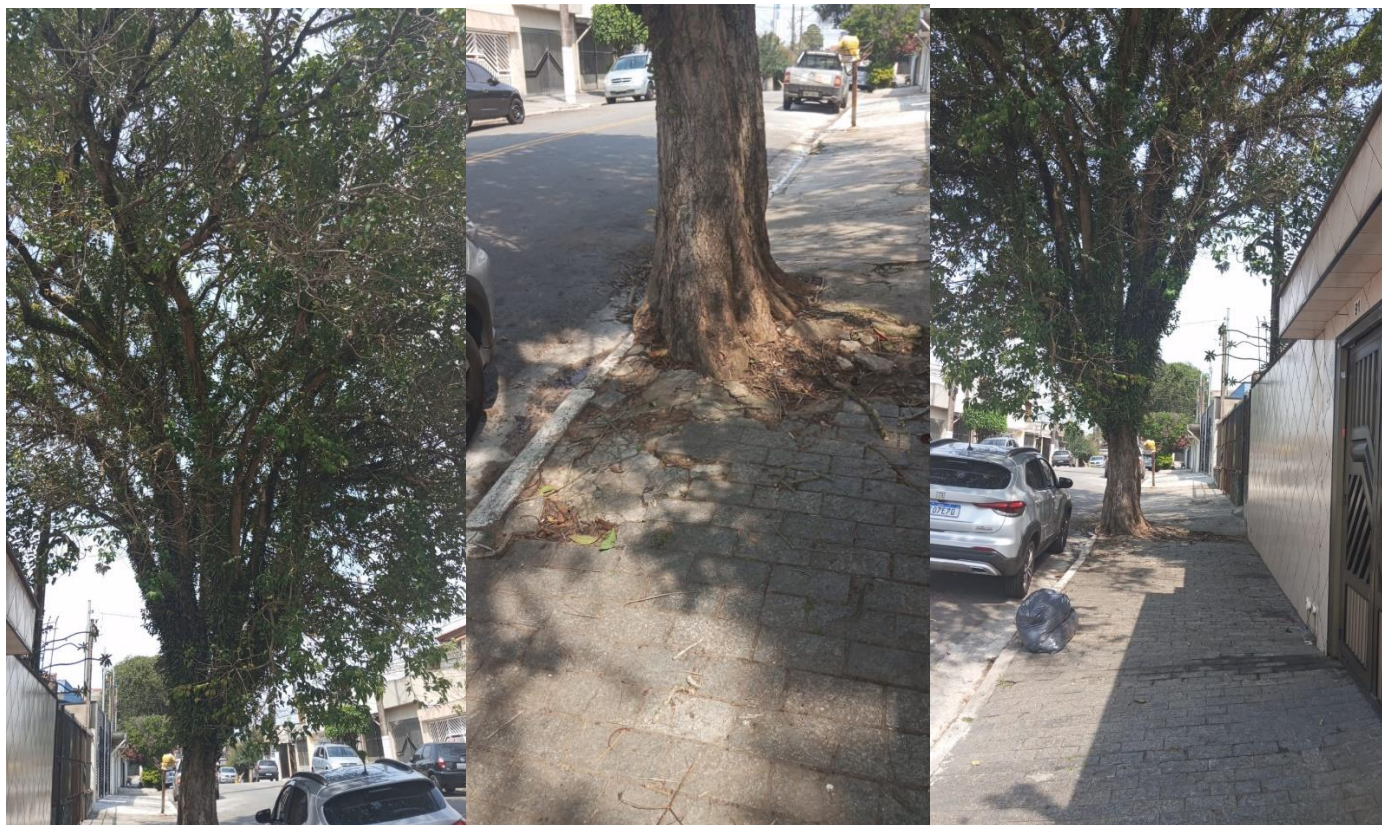
RELATÓRIO FOTOGRÁFICO

Em vistoria ao local informamos tratar-se de 01 árvore da espécie Alfeneiro do Japão (*Ligustrum Lucidum*) medindo 10,0m X DAP 0,9m, estado fitossanitário regular, com raízes danificando o passeio público gravemente e próximo a fiação elétrica. Portanto somos favoráveis á Remoção do espécime.

(X) Grau Grave (X) Danificando passeio

Rede elétrica : (X) Sim () Não - Passeio ► (X) < que 1,60 m () > que 1,60 m

Interferência Mobiliário Urbano: (X) Sim () Não

Autorizado: Remoção
