Vistoria técnica 14/10/2024

Documento: MO.037869/2024-44

Local do evento: Rua José Dias Donadelli, 92 - **Bairro** Alves Dias

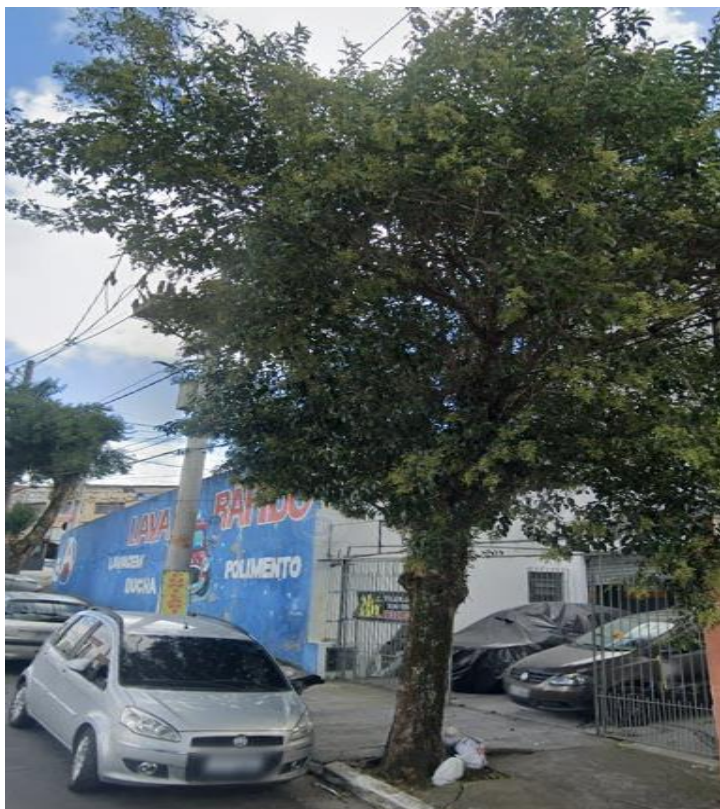
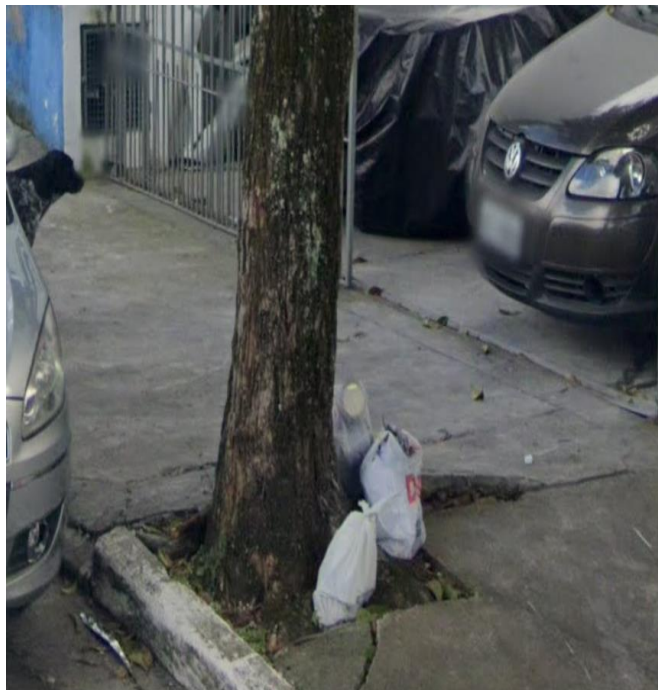
RELATÓRIO FOTOGRÁFICO

Em vistoria ao local informamos tratar-se de 01 árvore da espécie Alfeneiro-do-Japão (*Ligustrum Japonicum*) medindo 8,0m X DAP 0,4m, estado fitossanitário regular, porém com raízes expostas danificando passeio público gravemente e galhos altos interferindo na fiação elétrica. Portanto somos favoráveis à substituição do espécime.

(X) Grau Grave EM (X) Danificando passeio

Rede elétrica : (X) Sim () Não - Passeio ► () < que 1,60 m (X) > que 1,60 m

Autorizado: Substituição
