PREFEITURA DO MUNICÍPIO DE SÃO BERNARDO DO CAMPO
SECRETARIA DE SERVIÇO URBANOS
DEPARTAMENTO DE PARQUES E JARDINS – SU.302

Nº. Documento: MO.039949/2023-99 - SU.302

Local do evento: Rua Giacinto Tognato, 1973 lado oposto - Passeio Praça Rafael Mutton - B. Baeta Neves

Laudo Técnico:

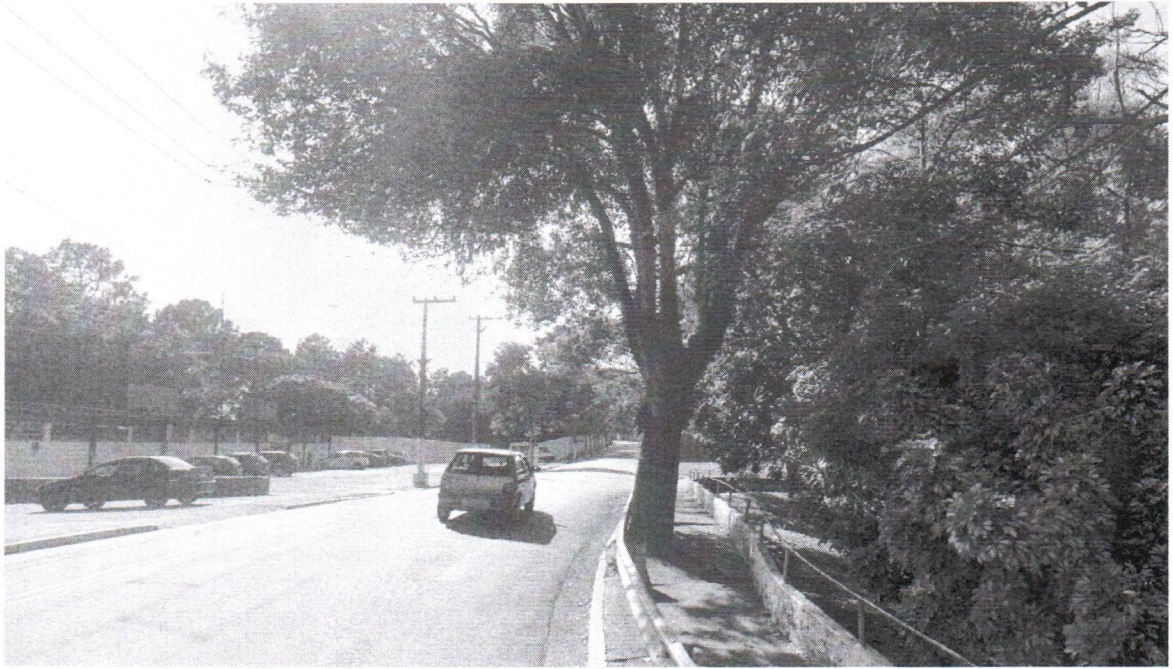
Rua Giacinto Tognato, alt. 1973 - Praça Rafael Mutton - Bairro Baeta Neves

Em vistoria ao local informamos tratar-se de 02 árvores sendo: 01 da espécie Alfeneiro do japão (*Ligustrum lucidum*), 01 da espécie Ficus (*Ficus benjamina*), medindo 8,00 metros de altura DAP 0,45 metros cada, estado fitossanitário regular porém encontra-se com as raízes expostas, danificando passeio publico em grandes proporções, prejudicando acesso e circulação de pedestres. Portanto somos favoráveis a remoção dos espécimes devido ao guarderei sob a lei municipal 6370/2014.

Autorizamos a remoção
