MUNICÍPIO DE SÃO BERNARDO DO CAMPO

Departamento de Parques e Jardins – SU-3

Vistoria técnica 26/08/2025

Local do evento: Rua das Flores 459 Lado Oposto Polo Aquático – Bairro: Batistini

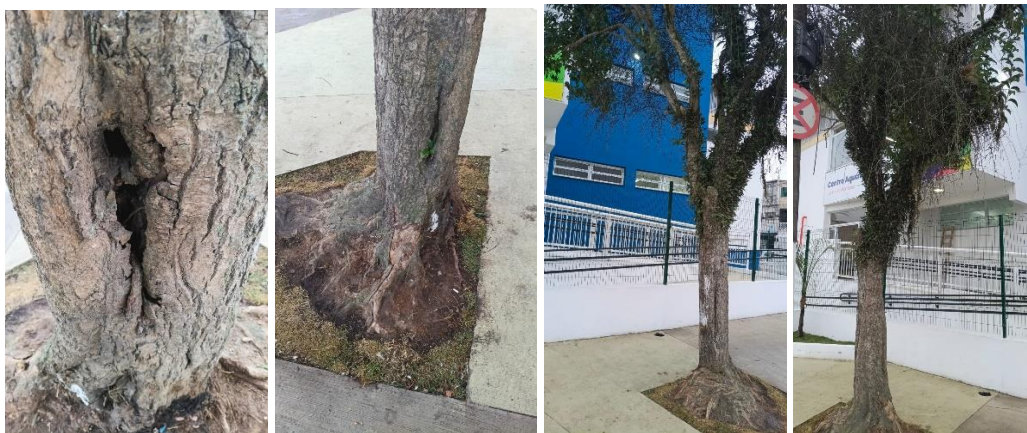
RELATÓRIO FOTOGRÁFICO

*Em vistoria ao local informamos tratar-se de 01 espécie sendo Alfeneiro do Japão (*Ligustrum vulgare*) medindo 7,0m X DAP 0,80cm fitossanitário comprometido, com raízes danificando o passeio completamente comprometido, árvore tomada por ervas de passarinho, com partes já seca demonstrando estar sem vida orgânica com várias lesões no tronco e com a base do tronco podre. Portanto somos favoráveis a Remoção dos espécimes.*

(x) Grau Grave (x) Danificando passeio (x) Risco de queda (x) podre

Autorizado: Remoção
