Vistoria técnica 16/10/2024

Documento: MO.046789/2024-22

Local do evento: Rua Rio Verde, 83 - **Bairro Rudge Ramos**

**Lauda Técnico:**

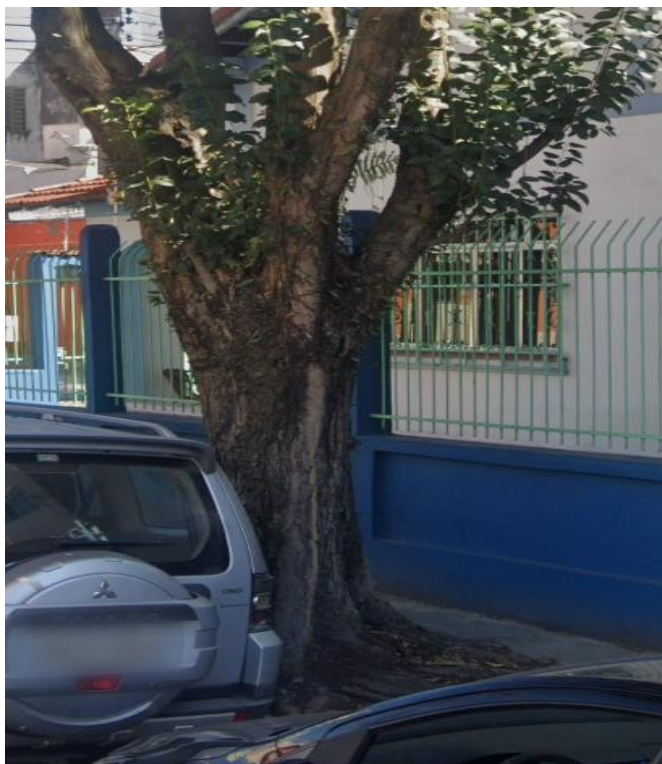
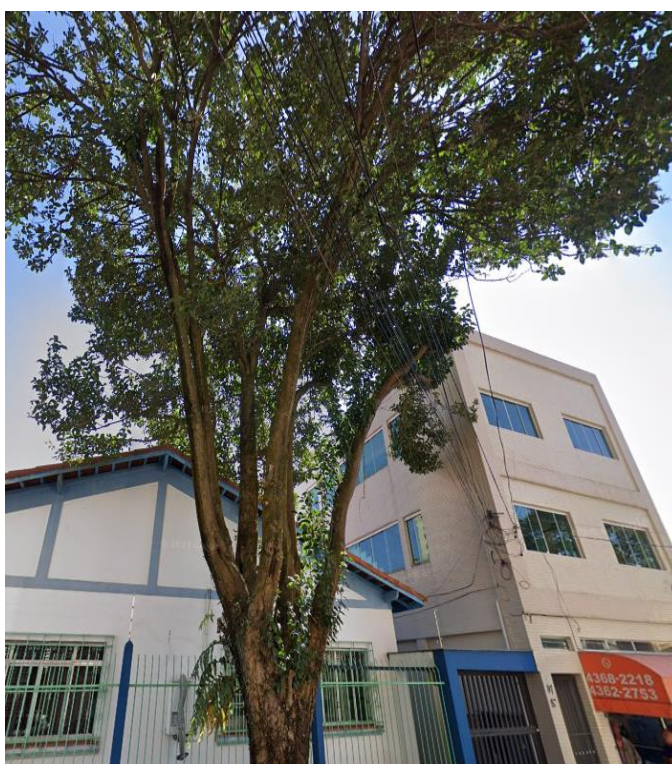
**RELATÓRIO FOTOGRÁFICO**

Em vistoria ao local informamos tratar-se de 01 árvore da espécie Alfeneiro-do-Japão (*Ligustrum Japonicum*) medindo 12,0m X DAP 0,4m, estado fitossanitário comprometido por agentes entomológicos, com raízes expostas e danificando passeio público gravemente. Portanto somos favoráveis à substituição do espécime.

( X ) Grau Grave EM      ( X ) Danificando passeio

Autorizado: Substituição
