## MUNICÍPIO DE SÃO BERNARDO DO CAMPO

Departamento de Parques e Jardins – SU-3

Vistoria técnica 02/09/2025

**Documento:MO.046822/2025-00**

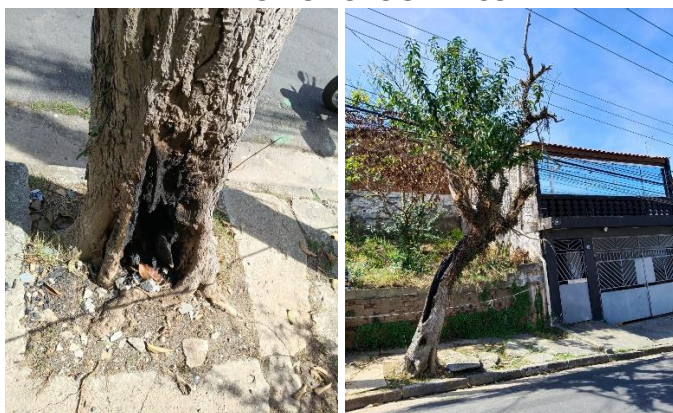
### **RELATÓRIO FOTOGRÁFICO**

*Em vistoria ao local informamos tratar-se de 01 espécie sendo Alfeneiro do Japão (*Ligustrum vulgare*) medindo 5,0m X DAP 0,60cm fitossanitário comprometido, com raízes danificando o passeio completamente comprometido, com um grande grau de inclinação, com a base do tronco oca e marcas de fogo na base, oferecendo risco de queda. Portanto somos favoráveis a Remoção do espécime.*

(x) Grau Grave (x) Danificando passeio (x) Risco de queda (x) podre

**Autorizado: Remoção**
