Vistoria técnica 14/01/2025

Documento: MO.051817/2024-00

Local do evento: Rua Jurubatuba, 2110 – **Bairro Centro**

Laudo Técnico:

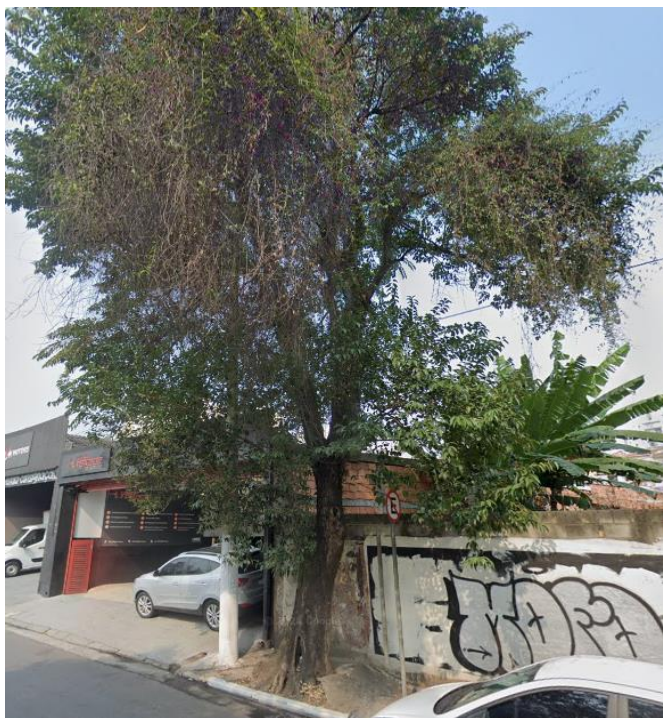
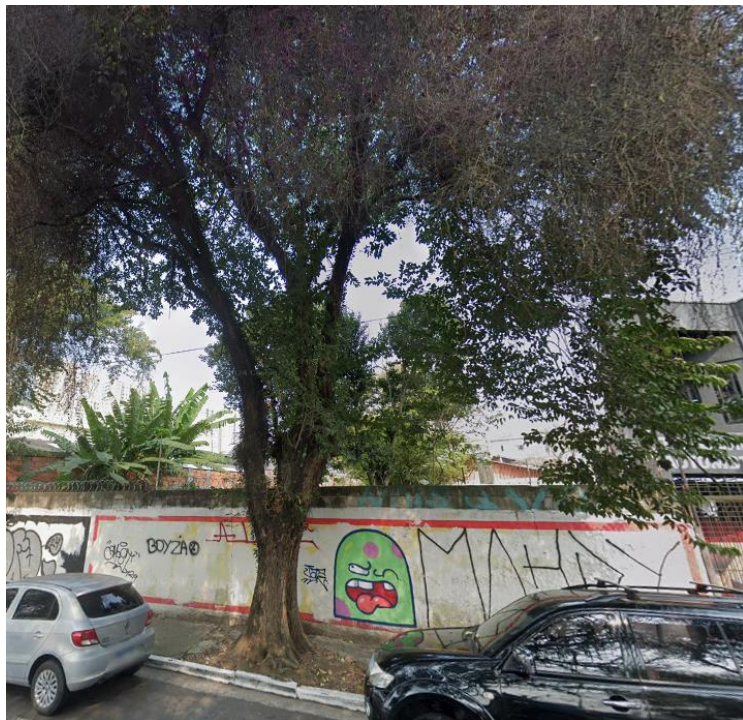
RELATÓRIO FOTOGRÁFICO

Em vistoria ao local informamos tratar-se de 02 árvores da espécie Alfeneiro-do-Japão (*Ligustrum Lucidum*) medindo 10,0m X DAP 0,8m, estado fitossanitário comprometido por agentes entomológicos, com lesões no tronco e raízes expostas danificando o passeio público gravemente. Portanto somos favoráveis á substituição de um espécime e remoção do outro espécime muito próximo ao poste elétrico.

(X) Grau Grave EM (X) Danificando passeio

Rede elétrica : (X) Sim () Não - Passeio ► () < que 1,60 m (X) > que 1,60 m

Autorizado: Substituição (1) Remoção (1)
