Vistoria técnica- 30/04/2024

Documento: MO. 051879/2023-00

Local do evento: Rua Municipal, 383 **Bairro:** Centro

Laudo Técnico:

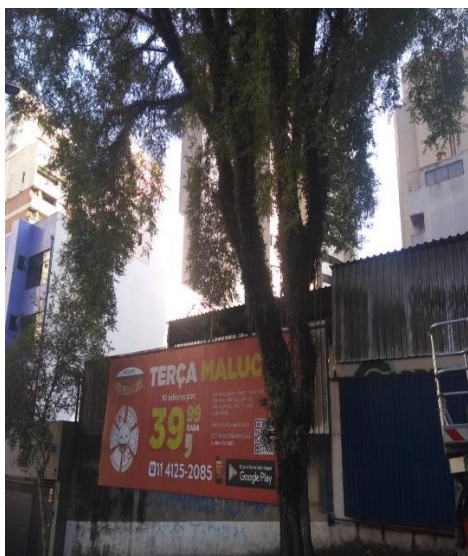
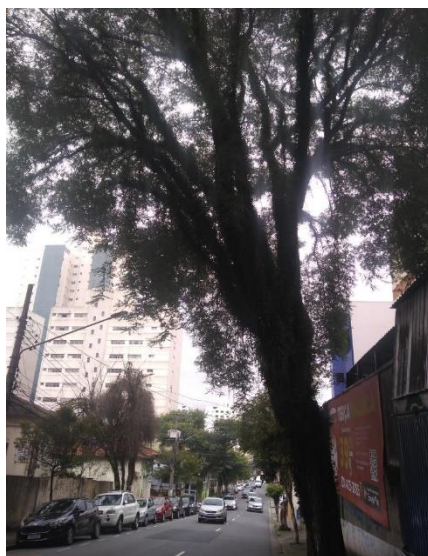
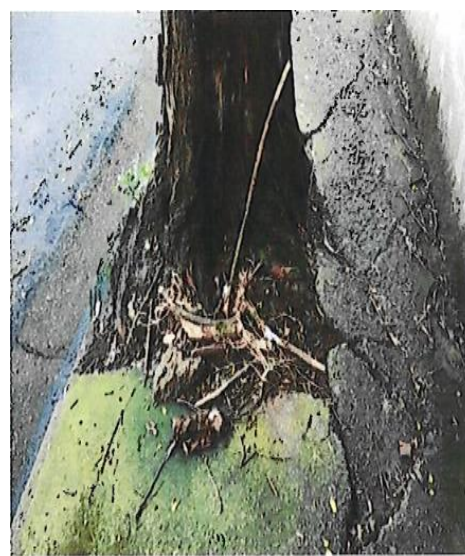
RELATÓRIO FOTOGRÁFICO

Em vistoria ao local informamos tratar-se de 01 árvore da espécie *Tipuana (Tipuana tipu)*, medindo 8,00 m, X DAP 0,70 m, estado fitossanitário comprometido, apresenta grau de inclinação e risco de queda, raízes danificando o passeio em grandes proporções atrapalhando a circulação de pedestres pelo passeio. Portanto somos favoráveis a remoção do espécime.

(x) Grau Grave EM (x) Risco de queda

Rede elétrica : () Sim () Não - Passeio ► (x) < que 1,60 m () > que 1,60 m

Interferência Mobiliário Urbano: (x) Sim () Não

Autorizado: remoção
