Vistoria técnica 09/12/2024

Documento: MO.052355/2024-77

Local do evento: Rua Nova Esperança, 40 – Bairro Alvarenga

Laudo Técnico:

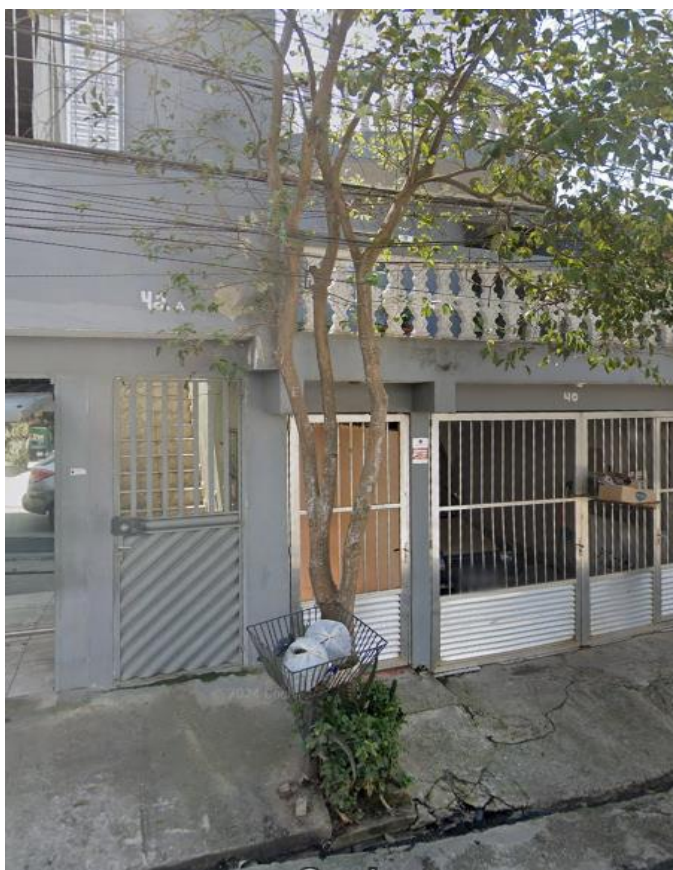
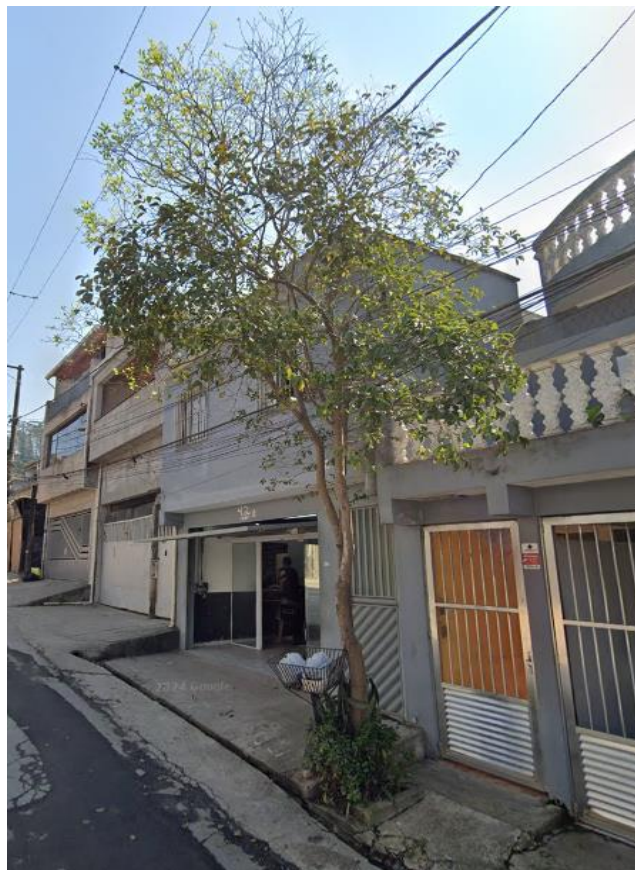
RELATÓRIO FOTOGRÁFICO

Em vistoria ao local informamos tratar-se de 01 árvore da espécie Caneleira (*Cinnamomum verum*) medindo 5,0m X DAP 0,3m, estado fitossanitário regular, com raízes expostas danificando o passeio público e galhos interferindo na fiação elétrica. Portanto somos favoráveis á substituição do espécime.

(X) Grau Grave EM (X) Danificando passeio

Rede elétrica : (X) Sim () Não - Passeio ► () < que 1,60 m (X) > que 1,60 m

Autorizado: Substituição
