## MUNICÍPIO DE SÃO BERNARDO DO CAMPO

Departamento de Parques e Jardins – SU-3

Vistoria técnica 30/06/2025

Local do evento: Rua Antenor Nascente, 13 lado oposto Bairro Jordanópolis

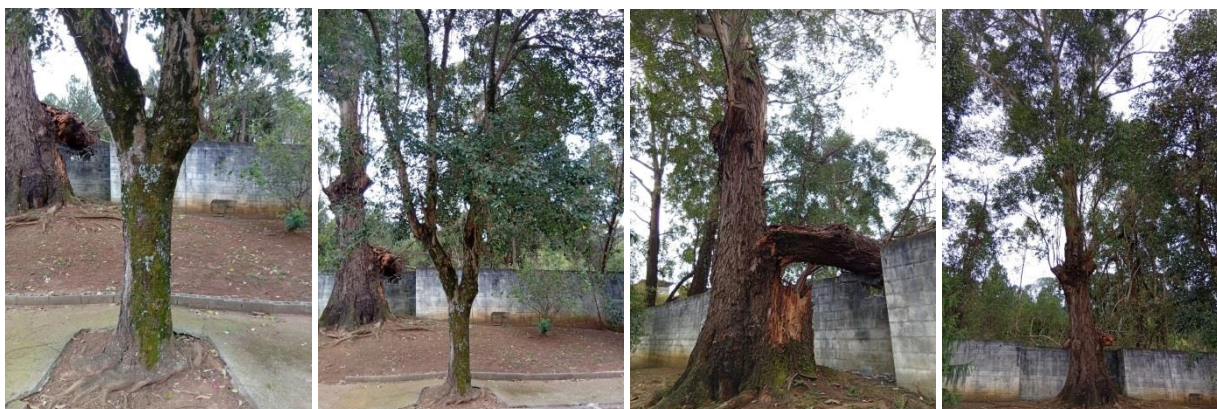
### RELATÓRIO FOTOGRÁFICO

Em vistoria ao local informamos tratar-se de 01 árvore da espécie Alfeneiro do japonês (Legustrum Lucidum) medindo 08 m x Dap 0,45 m, 01 Eucalipto (Eucalyptus globulus) medindo 25 m x Dap 1,20 m estado fitossanitário comprometido, com lesões no tronco, raízes expostas danificando o passeio público. Portanto somos favoráveis a substituição da espécie

( x ) Grau Grave EM ( x ) Danificando passeio ( x ) Risco de queda

Autorizado: Substituição
