MUNICÍPIO DE SÃO BERNARDO DO CAMPO

Departamento de Parques e Jardins – SU-3

Vistoria técnica 19/03/2025

Documento: MO.0153031/2025-11

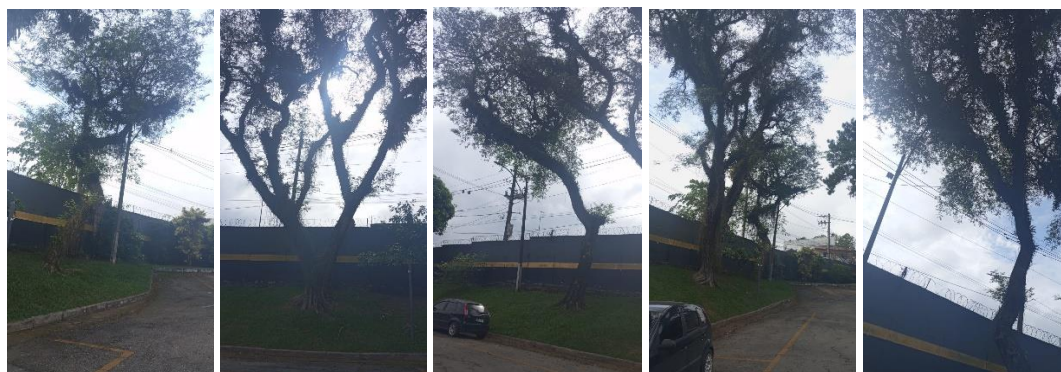
RELATÓRIO FOTOGRÁFICO

Em vistoria ao local informamos tratar-se de 03 árvore da espécie tipuana (*Tipuana Tipu*) medindo 12,0m X DAP 0,90m, estado fitossanitário comprometido, com lesões no tronco, raízes expostas danificando o passeio público gravemente e alto grau de inclinação, ocasionando risco de queda. Portanto somos favoráveis à substituição do espécime.

(x) Grau Grave (x) Danificando passeio () Risco de queda (x) podre e oca

Autorizado: Substituição
