## MUNICÍPIO DE SÃO BERNARDO DO CAMPO

Departamento de Parques e Jardins – SU-3

Vistoria técnica 05/05/25

Documento: SB 001564/2025-42

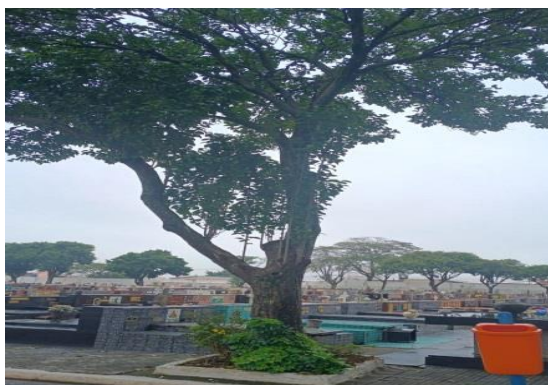
Em vistoria ao local informamos tratar-se de 01 árvore da espécie Alfeneiro do Japão ( Legustrum Lucidum ) medindo 07m X DAP 0,45 cm, estado fitossanitário comprometido, com lesões no tronco, raízes expostas danificando o passeio público. Portanto somos favoráveis a substituição do espécime.

( x ) Grau Grave EM ( x ) Danificando passeio ( ) Risco de queda

Autorizado: Substituição
