Vistoria técnica 12/02/2021

Documento: SB. 5158-2021-92

Local do evento: Rua Senador Mathias Olímpio de Mello, 184 – **Bairro Santa Terezinha**

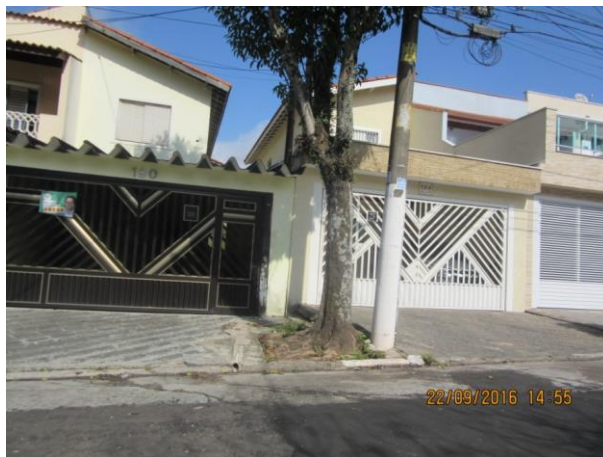
RELATÓRIO FOTOGRÁFICO

Em vistoria ao local informamos tratar-se de 01 árvore da espécie Alfeneiro do Japão (*Ligustrum lucidum*) medindo 7,0m X DAP 0,30m, estado fitossanitário comprometido por agentes entomológicos, com raízes danificando o passeio público. Portanto somos favoráveis à substituição do espécime.

(X) Grau Grave EM (X) Danificando passeio

Autorizado: Substituição
