PREFEITURA DO MUNICÍPIO DE SÃO BERNARDO DO CAMPO  
SECRETARIA DE SERVIÇO URBANOS  
DEPARTAMENTO DE PARQUES E JARDINS – SU.302

Nº. Documento: SB.005715/2022-98

Local do evento: Rua Aimorés, 50 lado oposto - B. Baeta Neves

**Laudo Técnico:**

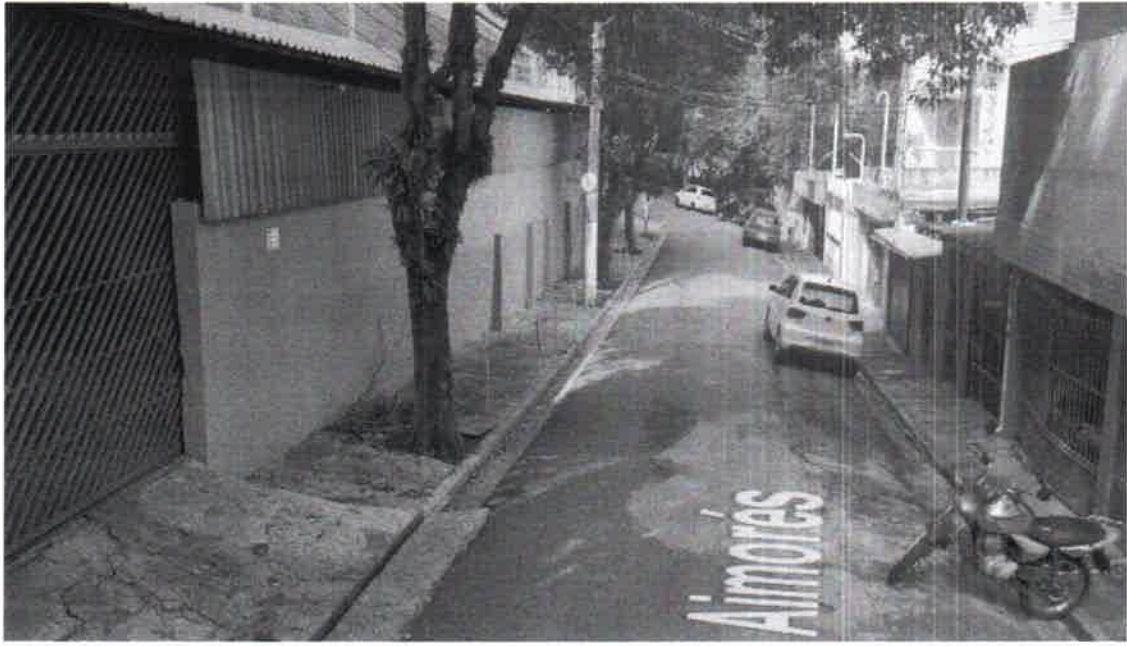
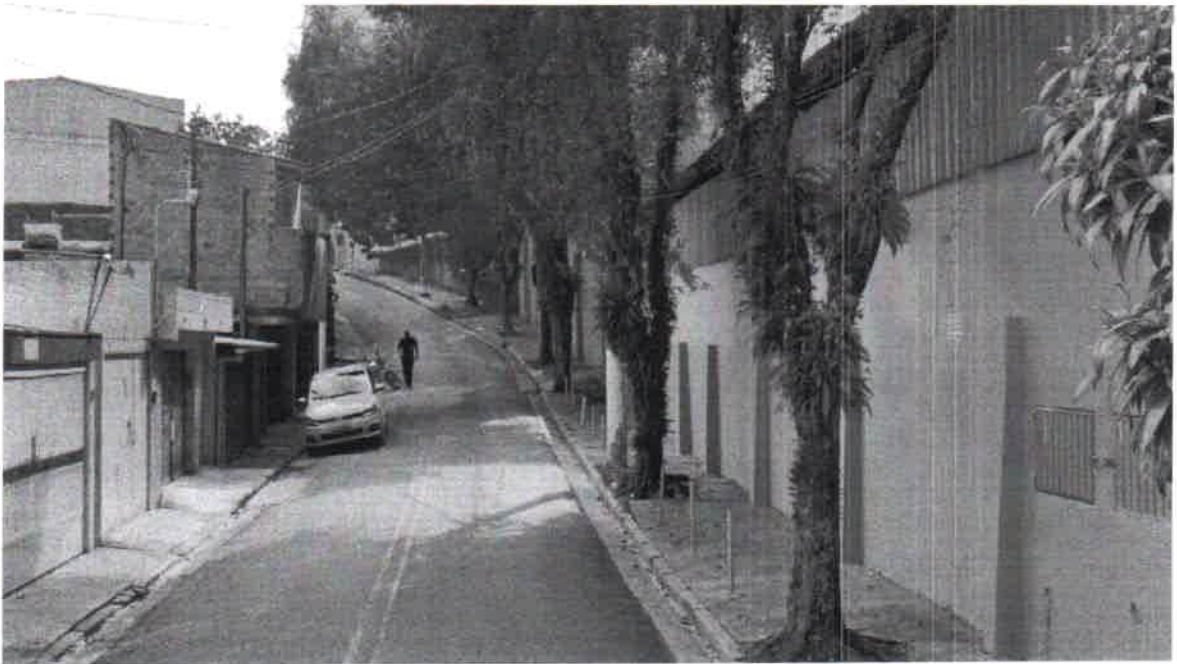
Rua Aimorés, 50 lado oposto - Bairro Baeta Neves

Em vistoria ao local informamos tratar-se de 03 árvore da espécie alfeneiro do Japão (*Ligustrum lucidum*), medindo 8,00m de altura, DAP 0,45 metros, estado fitossanitário regular. Porém encontra-se com as raízes danificando passeio publico em grandes proporções, prejudicando acesso e circulação de pedestres. Portanto somos favoráveis a substituição.

Autorização a substituição
