Documento:-SB.006157/2021-47

Local do evento:-Rua Cândido Portinari, 137 - Bairro Rudge Ramos

Laudo Técnico:

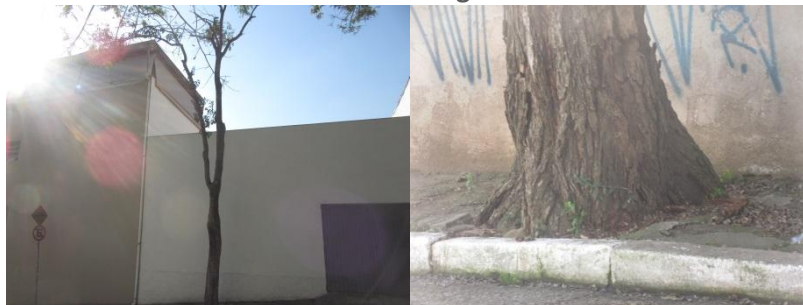
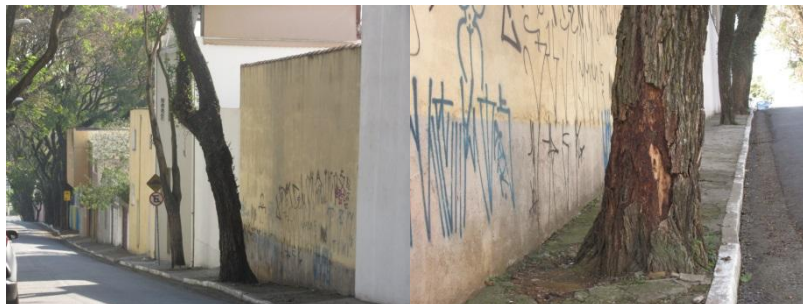
Relatório Fotográfico

Em vistoria ao local informamos tratar-se de 02árvores sendo uma (01) da espécie alfeneiro do japonês (*Ligustrum Japonicum*) e uma (01) da espécie tipuana (*Tipuana Tipu*) medindo 8,50m de alt. X CAP 0,50m, estado fitossanitário comprometido, porém a mesma está com raízes danificando o passeio em grande proporção galhos sobre o imóvel. Portanto somos favoráveis a “remoção” dos espécimes, conforme lei municipal 4661 /1998 art.60, tendo em vista que o passeio público não tem largura técnica para receber tal benefício

Estado Fitossanitário:- (comprometido)

(x) grau Grave EM -

Rede elétrica:- () Sim (x) Não Passeio ► (X) < 1,60m. () >1,60m.

Autorizo:Remoção
