Laudo Técnico:

Documento:- SB. 007814/2022-76 – Solicitante – **Ivandi Ferreira Rodrigues**

Local do evento: - Rua Rio, 83 – 89 -93 – Bairro Rudge Ramos

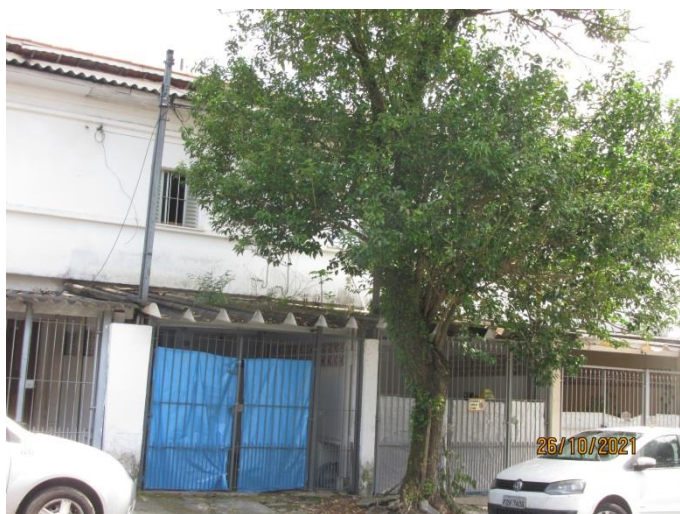
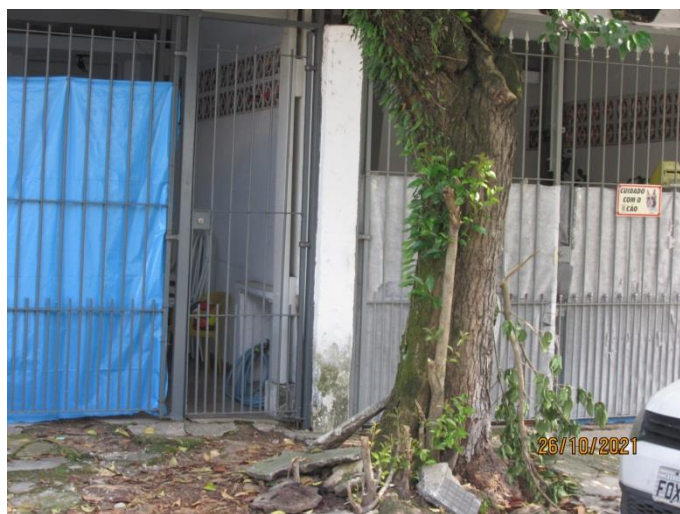
#### Relatório Fotográfico

Em vistoria ao local informamos tratar-se de uma (01) árvore da espécie alfeneiro do japão (**Ligustrum Japonicum**), medindo 8,50 m de alt. X CAP 0,75 m, estado fitossanitário comprometido, porém com raízes danificando o passeio público em grande proporção, base do tronco apodrecido e com alto grau de inclinação para cima do imóvel. Portanto somos favoráveis a substituição do espécime.

\* Estado Fitossanitário:- (comprometido)

( x ) Grau Grave EM ( X ) Risco de queda

Autorizo: substituição
