Vistoria técnica 30/01/2025

Documento: SB 007912/2025-14

Local do evento: Rua Giacinto Tognato,1048– **Bairro** Baeta Neves

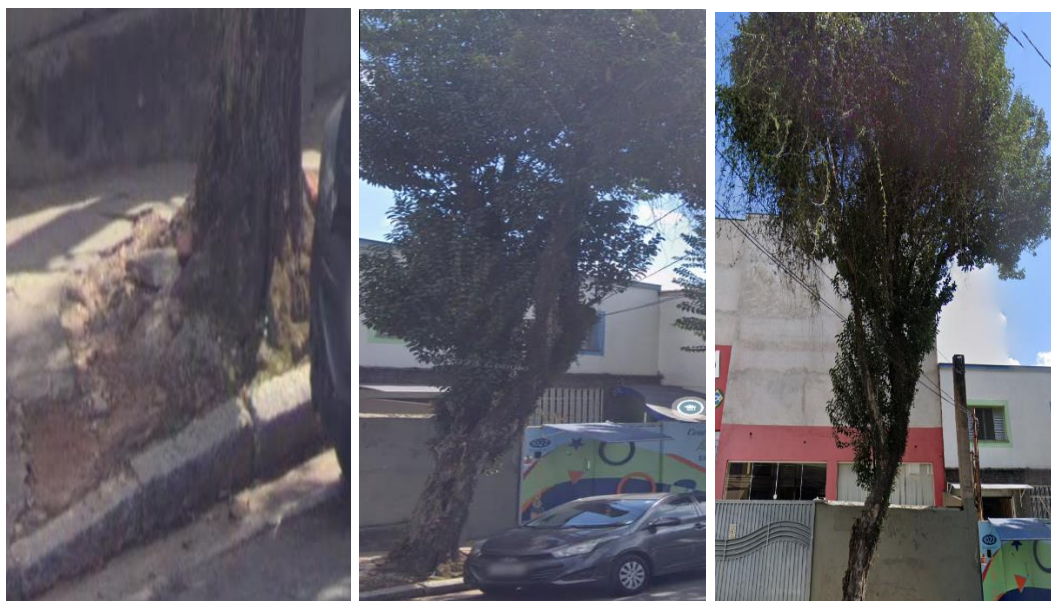
RELATÓRIO FOTOGRÁFICO

Em vistoria ao local informamos tratar-se de 01 árvore da espécie *alfeneiro Japão (Ligustrum japonicum)* medindo 08,m X DAP 0,60 m, estado fitossanitário regular, com raízes expostas danificando o passeio público gravemente. Portanto somos favoráveis à substituição do espécime.

(X) Grau Grave EM (X) Danificando passeio

Rede elétrica : (X) Sim () Não - Passeio ► () < que 1,60 m (X) > que 1,60 m

Autorizado: Substituição
