## MUNICÍPIO DE SÃO BERNARDO DO CAMPO

Departamento de Parques e Jardins – SU-3

Vistoria técnica 10/07/2025

**Documento: SB.009149/2023-23**

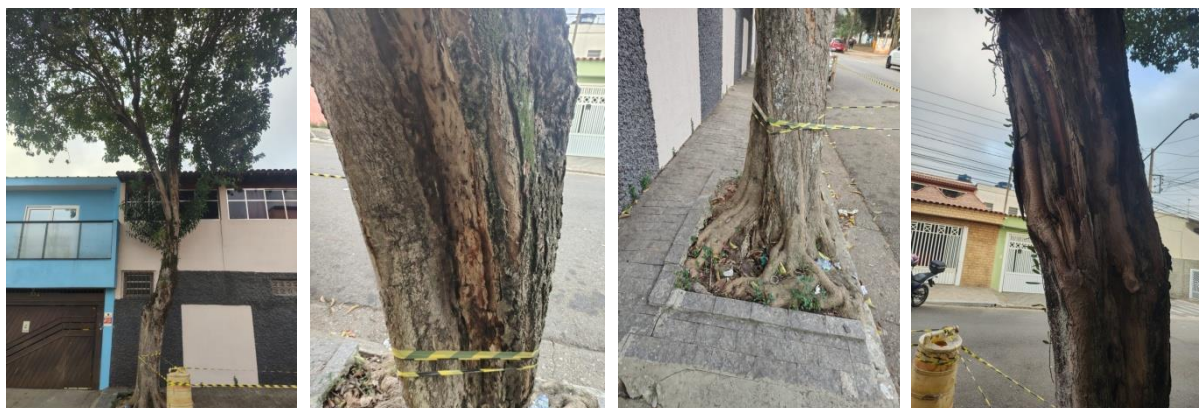
### RELATÓRIO FOTOGRÁFICO

Em vistoria ao local informamos tratar-se de 01 Árvore da espécie Alfeneiro-Do-Japão (*Ligustrum Lucidum*) medindo 08,0m X DAP 0,80m estado fitossanitário comprometido, com raízes danificando o passeio Público e a árvore está com lesões no tronco, podre e com risco eminente de queda a qualquer momento. Portanto somos favoráveis a Substituição dos espécimes.

( ) Grau Grave (x) Danificando passeio (x) Risco de queda (x) podre

**Avaliação técnica: Autorizado: Substituição**
