Vistoria técnica 27/02/2025

Documento: **SB. 011749/2025-00**

Local do Event: **Estrada das Lagrimas 20 - Bairro Rudge Ramos**

Lauda Técnico:

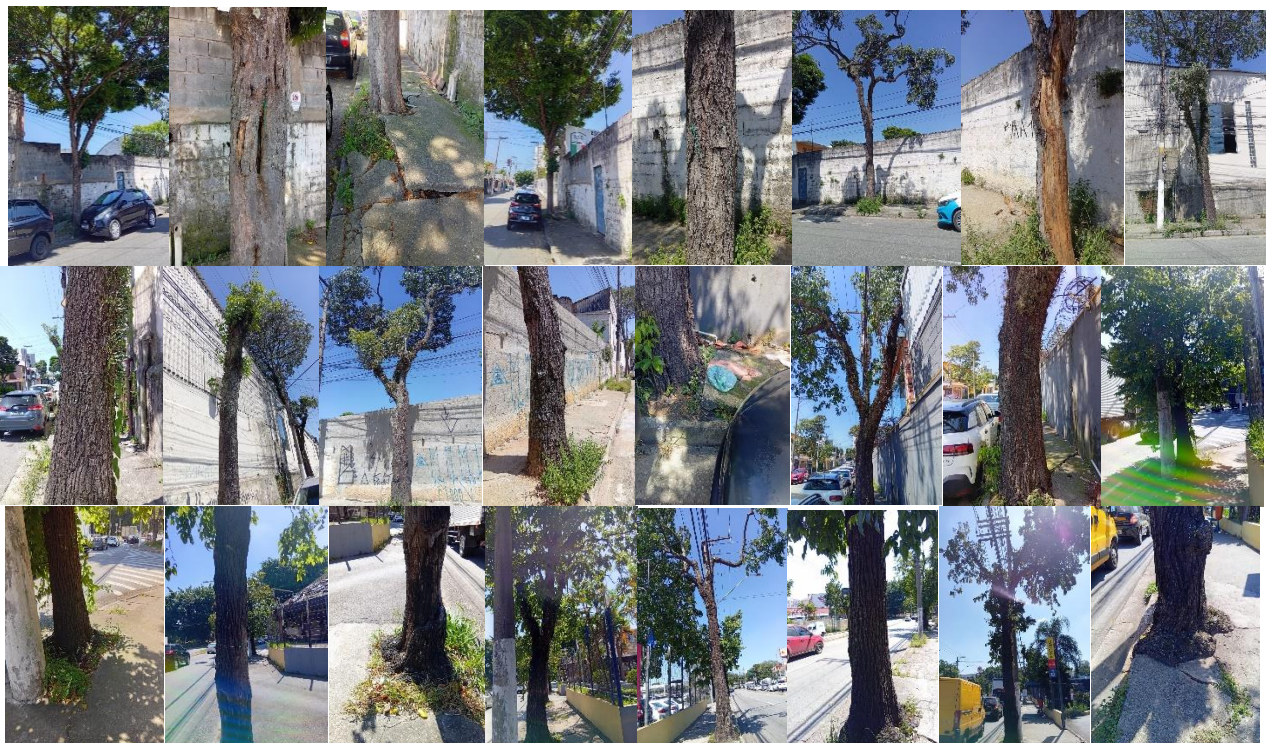
RELATÓRIO FOTOGRÁFICO

Em vistoria ao local informamos tratar-se de 13 arvores: sendo 02 da espécie *Sibipiruna (Caesalpinia pluviosa)*, medindo 10,0m X DAP 0,45cm, 06 da espécie *Uva Japonesa (Hovenia dulcis)*, medindo 8,0m X DAP 0,45cm e 05 da espécie de *Ipê Roxo (Handroanthus impetiginosus)*, medindo 10,0m X DAP 0,45cm, estado fitossanitário comprometido, localizadas no alinhamento onde haverá construção de entrada e saída de veículos e acessibilidade do empreendimento.

() Grau Grave EM (X) Danificando passeio

Rede elétrica : (X) Sim () Não - Passeio ► () < que 1,60 m (x) > que 1,60 m

Portanto, somos favoráveis á remoção dos espécimes.

Autorizado: Substituição
