## MUNICÍPIO DE SÃO BERNARDO DO CAMPO

Departamento de Parques e Jardins – SU-3

Vistoria técnica 14/05/2025

Documento: SB 014959/2025-08

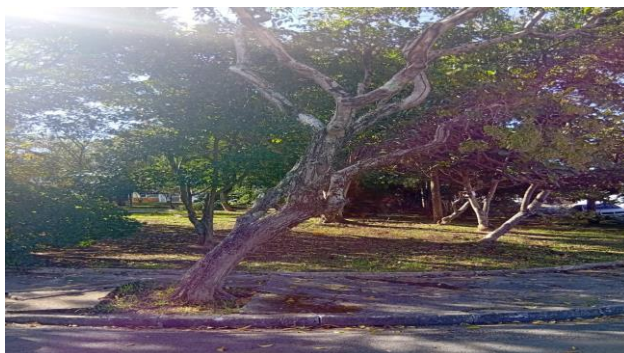
### RELATÓRIO FOTOGRÁFICO

Em vistoria ao local informamos tratar-se de 01 árvore da espécie **Alfeneiro do Japão (Legustrum Lucidum)** medindo 05 m X DAP 0,20 m, estado fitossanitário comprometido, com lesões no tronco, raízes expostas danificando o passeio público gravemente ocasionando risco de queda. Portanto somos favoráveis a substituição da espécie.

( x ) Grau Grave EM ( x ) Danificando passeio ( x ) Risco de queda

Autorizado: Substituição
