Vistoria em 28/05/2021

**Laudo Técnico:**

Documento: SB.15932/2021-11

Local do evento: Av. Senador Flaquer, 544 -Bairro Centro.

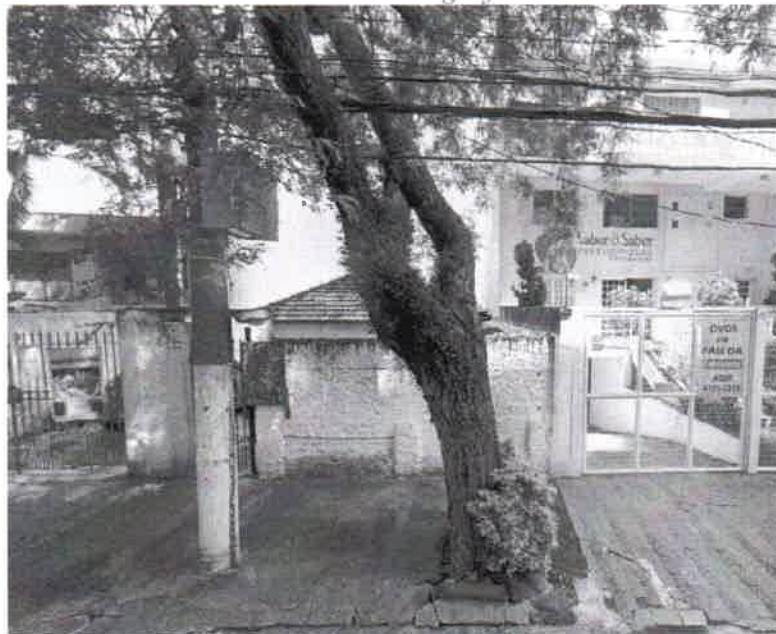
***Relatório Fotográfico***

Em vistoria ao local informamos tratar-se de 01 árvore da espécie Tipuana (**Tipuana Tipu**), medindo 7,50m, X DAP 0,60m, estado fitossanitário regular, com raízes danificando passeio público e galhos sobre o imóvel, esclarecemos que a poda das raízes oferecera risco de queda, portanto somos favoráveis a substituição.

Estado Fitossanitário:- (Comprometido)

Lado Fiação: ( x )Sim ( )Não Passeio: ( ) < que 1,60m (x) > que 1,60m
