PREFEITURA DO MUNICÍPIO DE SÃO BERNARDO DO CAMPO
SECRETARIA DE SERVIÇO URBANOS
DEPARTAMENTO DE PARQUES E JARDINS – SU.302

Nº. Documento: SB.018832/2023-84

Local do evento: Rua Doutor Flaquer, 668 – Bairro Centro

Laudo Técnico:

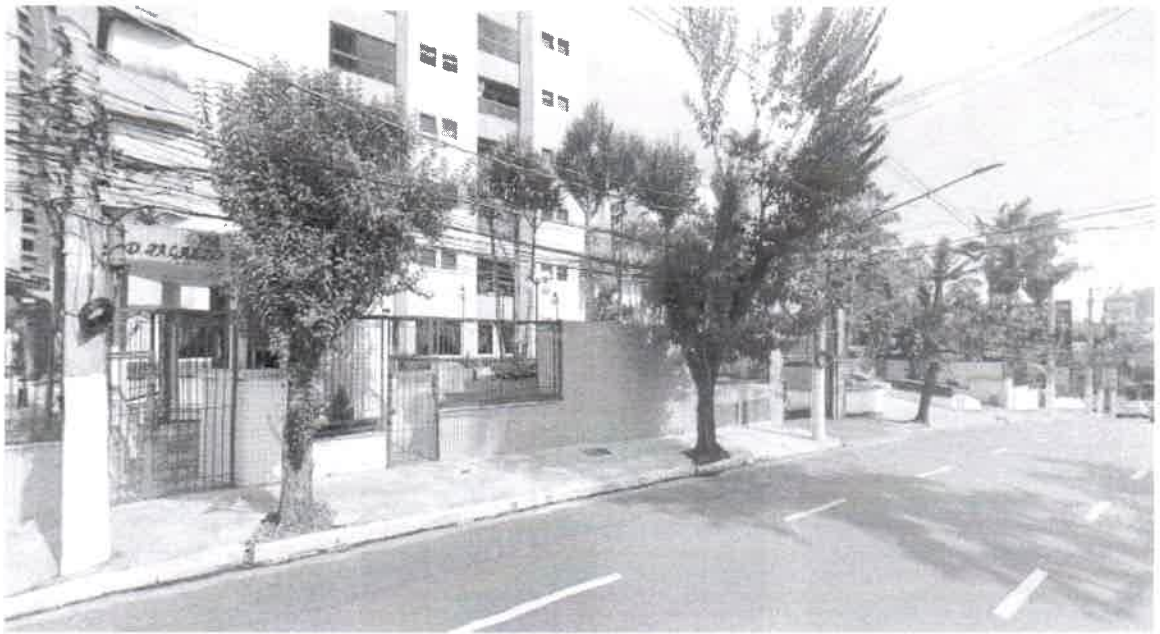
Em vistoria ao local informamos tratar-se de 03 árvores da espécie Alfeneiro do Japão (*Ligustrum lucidum*), medindo 8 metros de altura DAP 0,50 metros estado fitossanitário regular, porém encontra-se com os galhos tomados por parasita denominada erva de passarinho e raízes danificando passeio em grandes proporções prejudicando acesso e circulação de pedestres.

(x) Grau Grave: (01) Com grandes lesões (x) Raízes danificando passeio em G.P.

Autorizamos a substituição
