Data da vistoria:-25/10/2021

### Laudo Técnico:

Documento:-SB. 023026/2021-05

Local do evento:-Rua Jacquy, 303- Bairro –Rudge Ramos

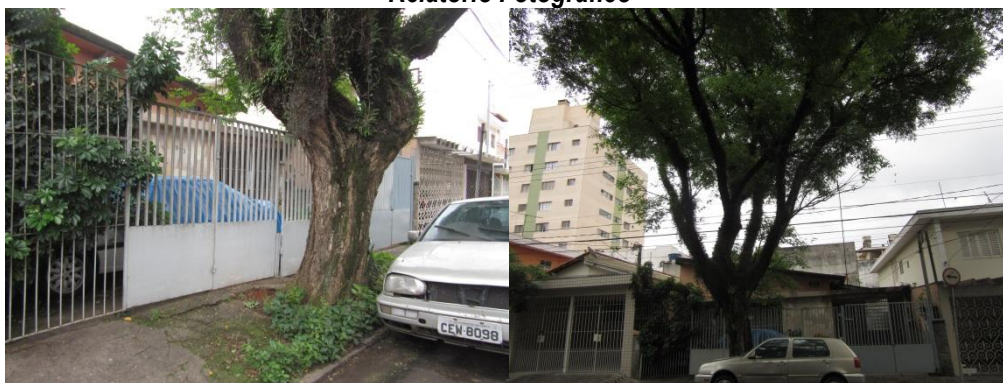
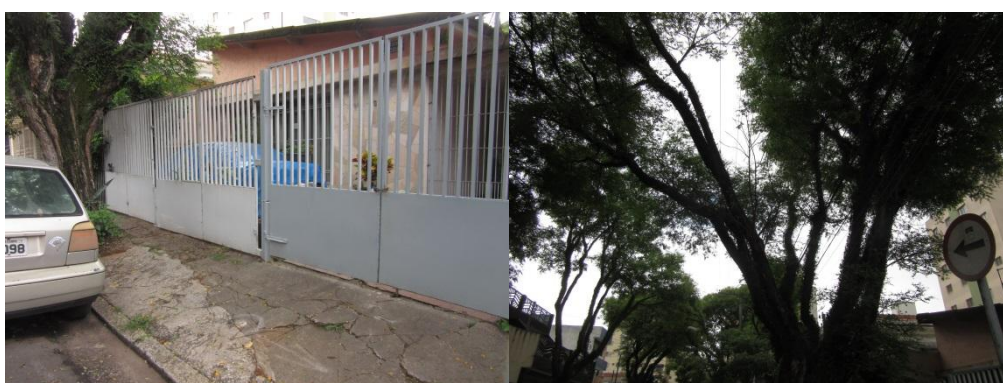
### Relatório Fotográfico

Em vistoria ao local informamos tratar-se de 01 árvore da espécie tipuana, (**Tipuanatipu**) medindo 9,00m, X DAP 0,90m, estado fitossanitário comprometido, porém a mesma está com a base do tronco contaminada pela ação de agentes entomológicos e com **risco de queda**, raízes danificando o passeio e piso do imóvel. Portanto somos favoráveis a **substituição** do espécime.

\*\*\*Estado Fitossanitário:- (contaminado)

( X ) Grau Grave EM ( ) Pericidas ( x ) Risco de queda

Vistoria técnica :Autorizamos a Substituição
