Laudo Técnico:

Documento:-SB. 024401/2021-32

Local do evento:- Rua Botucatu,153 - 161- Bairro Jordanopolis

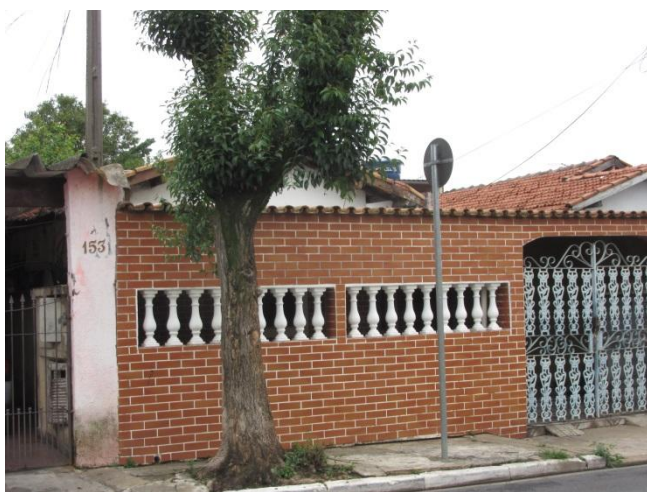
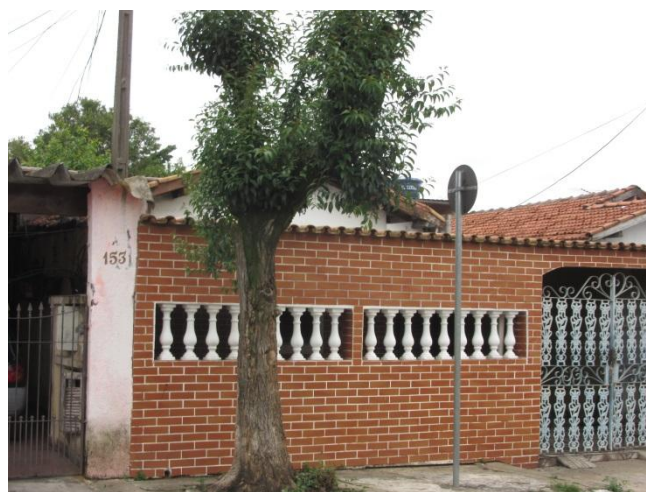
Relatório Fotográfico

Em vistoria ao local informamos tratar-se de 01 árvore da espécie alfeneiro do japonês, (**ligustrum Japonicum**) medindo 6,30 m, X DAP 0,60 m, estado fitossanitário comprometido, porém a mesma esta com parte do caule apodrecido. Portanto somos favoráveis a **substituição** do espécime.

OBS.: Risco iminente de queda

*** Estado Fitossanitário:- (percido)

(X) Grau Grave EM () Frente Garage

Autorizo: Substituição
