PREFEITURA DO MUNICÍPIO DE SÃO BERNARDO DO CAMPO
SECRETARIA DE SERVIÇO URBANOS
DEPARTAMENTO DE PARQUES E JARDINS – SU.302

Nº. Documento: SB.025649/2023-46 **SB 25649 / 2023**

Local do evento: Rua João Tosi, 130 fundos passeio Rua Bento Gonçalves, 125 B. Assunção

Laudo Técnico:

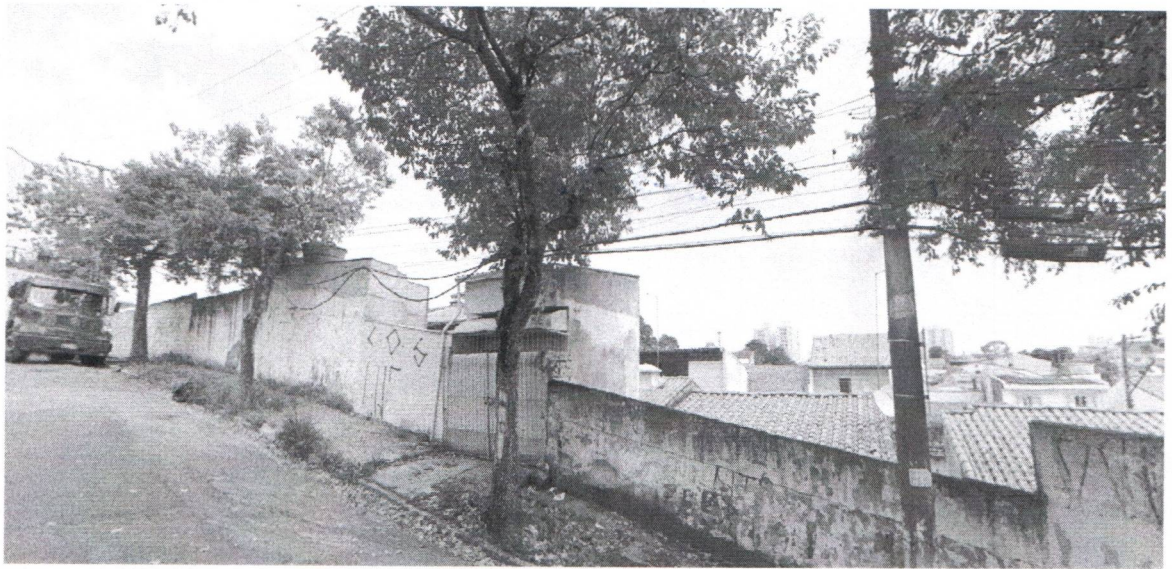
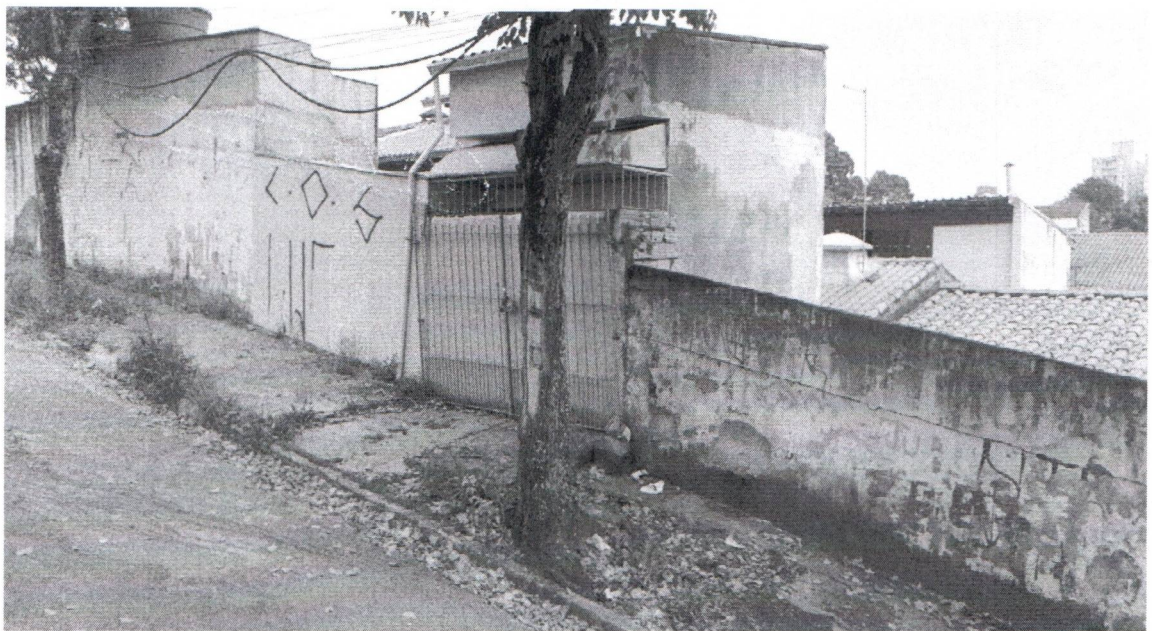
Fundos Rua João Tosi, 130 - B. Assunção

Em vistoria ao local informamos tratar-se de 01 árvore da espécie uva japonesa (*houênia dulcis*) medindo 8,00 m de alt. X DAP 0,35 metros, estado fitossanitário regular, porém suas raízes estão danificando passeio publico em grandes proporções, prejudicando acesso e circulação de pedestres, abalando estrutura do imóvel. Portanto somos favoráveis a substituição.

- () Grau Grave EM () Perecida () Risco de queda () Entrada de garagem
() Outros:-
(x) Grau Grave: () Com grandes lesões (x) Raízes danificando passeio em G.P. lei 4974/2001
() Grau Médio: () Mediana lesões aparentes () Raízes danificando passeio M.P Conforme Lei 6370/14

Autorização de substituição
Joabe de Melo da Silva
Assessor de Direção - SU.3
Engº Agrônomo
