Vistoria técnica 04/09/2024

Documento: SB.027889/2024-07

Local do evento: Rua Maria Gastaldo Catelan, 109 - **Bairro** Montanhão

**Laudo Técnico:**

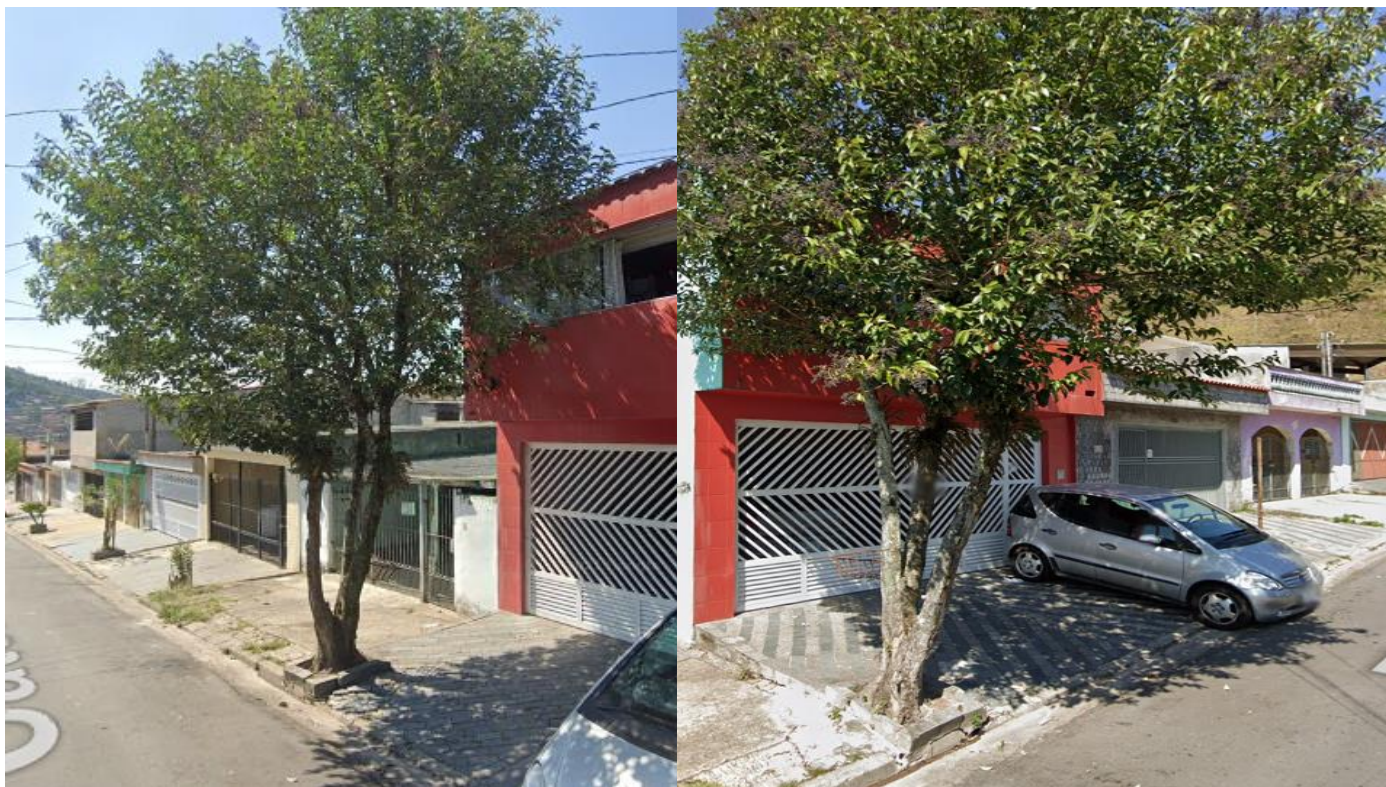
**RELATÓRIO FOTOGRÁFICO**

Em vistoria ao local informamos tratar-se de 01 árvore da espécie Alfeneiro do Japão (*Ligustrum Lucidum*) medindo 6,0m X DAP 0,30m, estado fitossanitário comprometido por agentes entomológicos, com as raízes danificando passeio público e com alto grau de inclinação. Portanto somos favoráveis á substituição dos espécimes.

( X ) Grau Grave EM ( X ) Danificando passeio

Rede elétrica : ( ) Sim ( X ) Não - Passeio ► ( ) < que 1,60 m ( X ) > que 1,60 m

Autorizado: Substituição
