PREFEITURA DO MUNICÍPIO DE SÃO BERNARDO DO CAMPO  
SECRETARIA DE SERVIÇOS URBANOS  
DEPARTAMENTO DE PARQUES E JARDINS – SU. 302

Nº. Documento: SB. 029781/2024-24

Local do evento: Rua José Bonifacio, 95 Bairro Centro

**Laudo Técnico:**

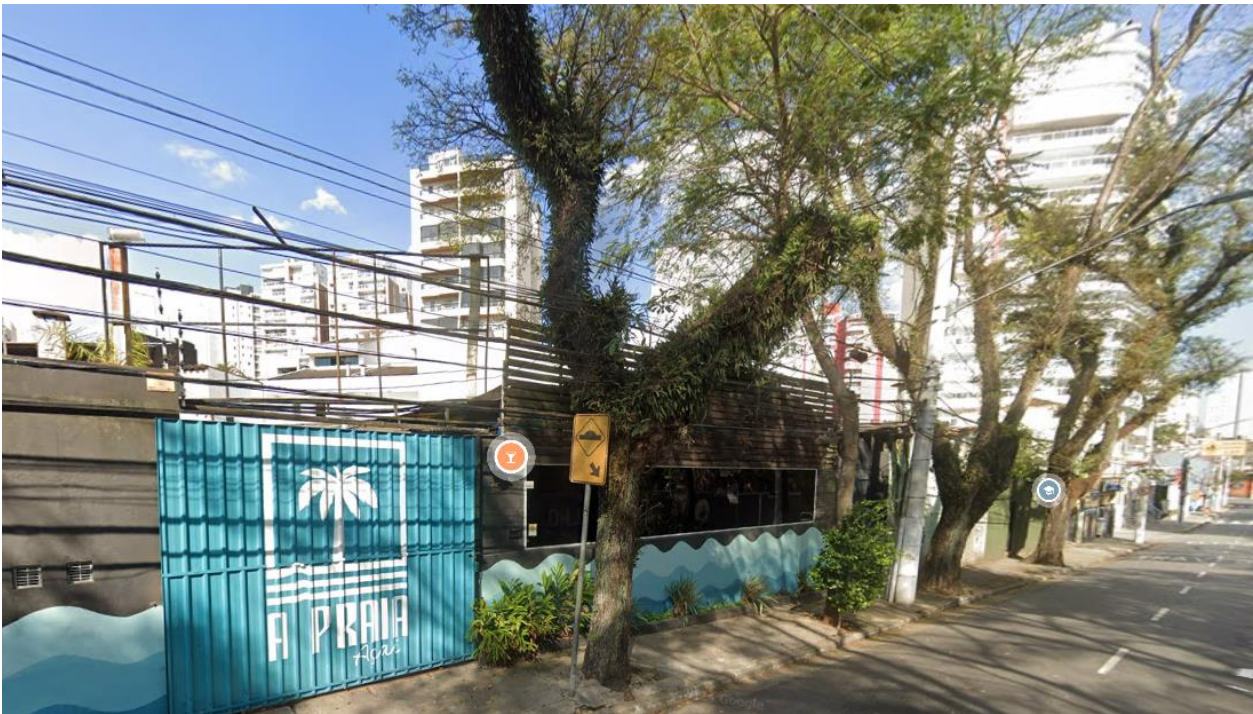
Em vistoria ao local informamos tratar-se de 03 árvores da espécie tipuana (tipuana tipu), medindo 12,00m de alt. X DAP 0,90m, estado fitossanitário regular, raízes expostas danificando o passeio e danificando o muro do imóvel, e sem acessibilidade aos pedestres. Portanto somos favoráveis a substituição dos espécimes.

( x ) Grau Grave: ( ) Com grandes lesões ( x ) Raízes danificando passeio em G.P. Conforme Lei 6370/14

Autorizamos a remoção
