PREFEITURA DO MUNICÍPIO DE SÃO BERNARDO DO CAMPO
SECRETARIA DE SERVIÇO URBANOS
DEPARTAMENTO DE PARQUES E JARDINS – SU.302

Nº. Documento: PASB 033726/2020-40

Local do evento: Rua Francisco Alves, 1680 Bairro Paulicéia

Laudo Técnico:

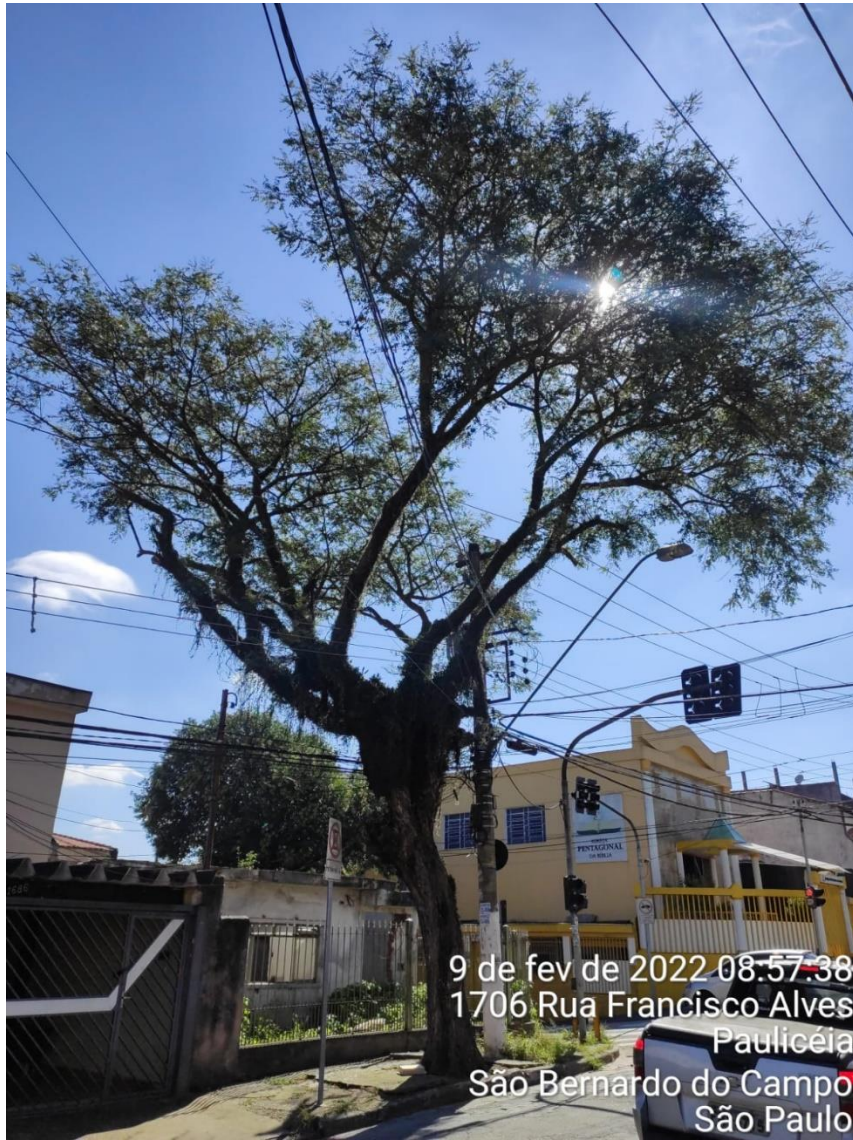
Em vistoria ao local informamos tratar-se de 01 arvore da espécie tipuana (tipuana tipu) medindo 10,00m de altura, DAP 0,50m, 01 da espécie alfeneiro do Japão (ligustrum lucidum), medindo 7,00m de altura, DAP 0,45m, estado fitossanitário regular. Porém encontram-se com as raízes danificando passeio publico em grandes proporções, prejudicando acesso e circulação de pedestres.

(x) Grau Grave: () Com grandes lesões (x) Raízes danificando passeio em G.P.

Autorizamos a remoção
