PREFEITURA DO MUNICÍPIO DE SÃO BERNARDO DO CAMPO  
SECRETARIA DE SERVIÇO URBANOS  
DEPARTAMENTO DE PARQUES E JARDINS – SU.302

Nº. Documento: MO.034167/2021-33

Local do evento: Rua Miosótis, 879 - B. Assunção

**Laudo Técnico:**

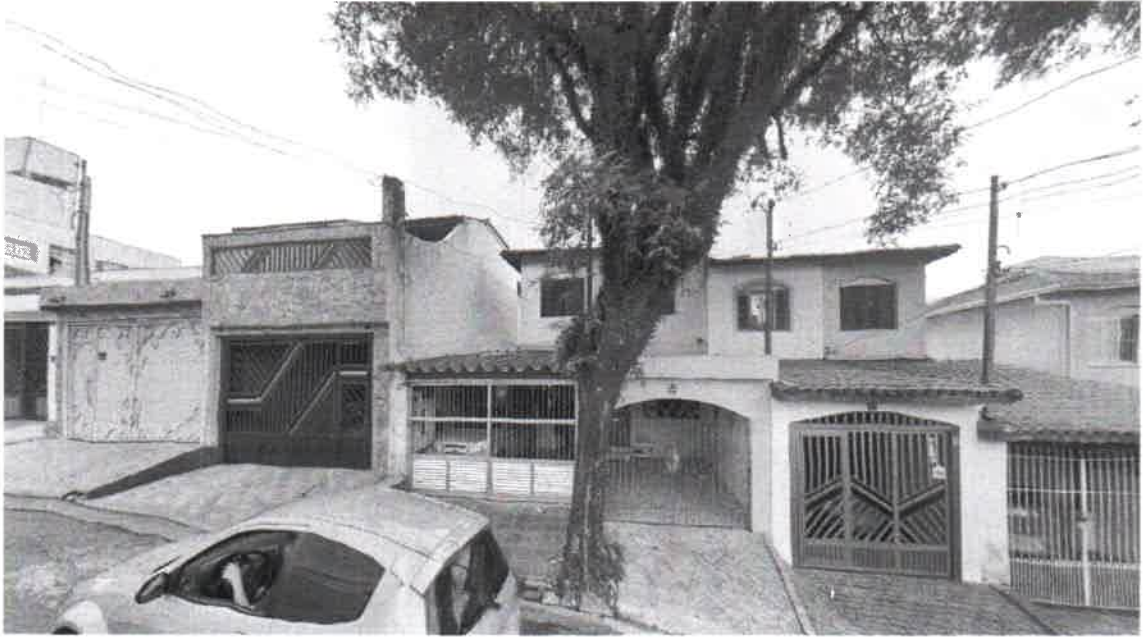
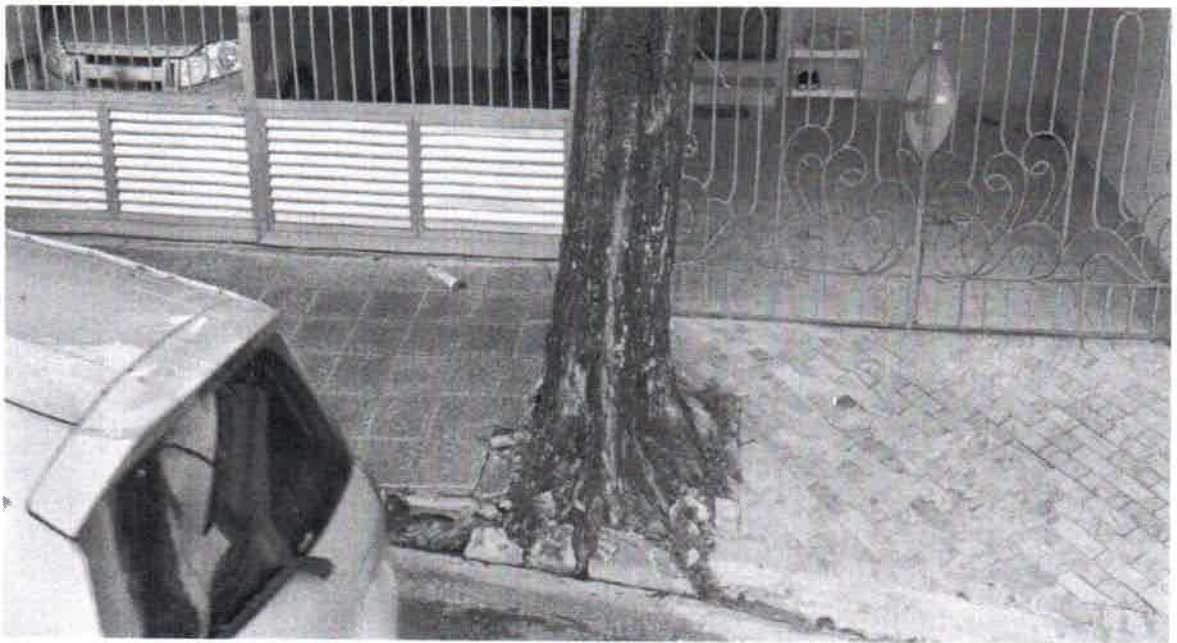
Miosotis 879

Em vistoria ao local informamos tratar-se de 01 árvore da espécie tipuana tipu (**tipuana tipu**), medindo 10,00 metros de altura DAP 0,45 estado fitossanitário regular, porém suas raízes encontra-se danificando passeio publico em grandes proporções, prejudicando acesso e circulação de pedestres. Portanto somos favoráveis a remoção, passeio não tem espaço técnico para replantio.

( x ) Grau Grave: ( ) Com grandes lesões ( x ) Raízes danificando passeio em G.P.

**Autorizamos remoção**
