DO MUNICÍPIO DE SÃO BERNARDO DO CAMPO  
SECRETARIA DE SERVIÇO URBANOS  
DEPARTAMENTO DE PARQUES E JARDINS – SU.302

Nº. Documento: PASB 35550/2017-49

Local do evento: Rua Giacinto Tognato, 1286 - Bairro Baeta Neves

**Laudo Técnico:**

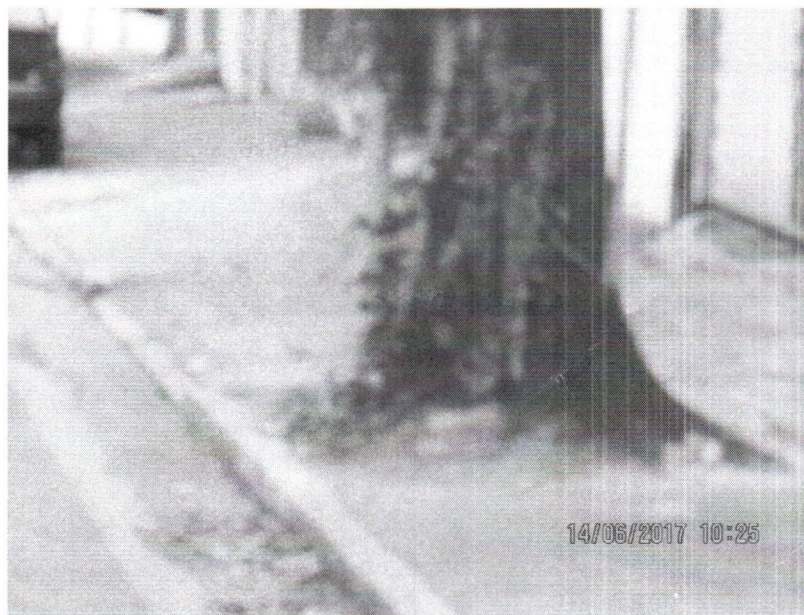
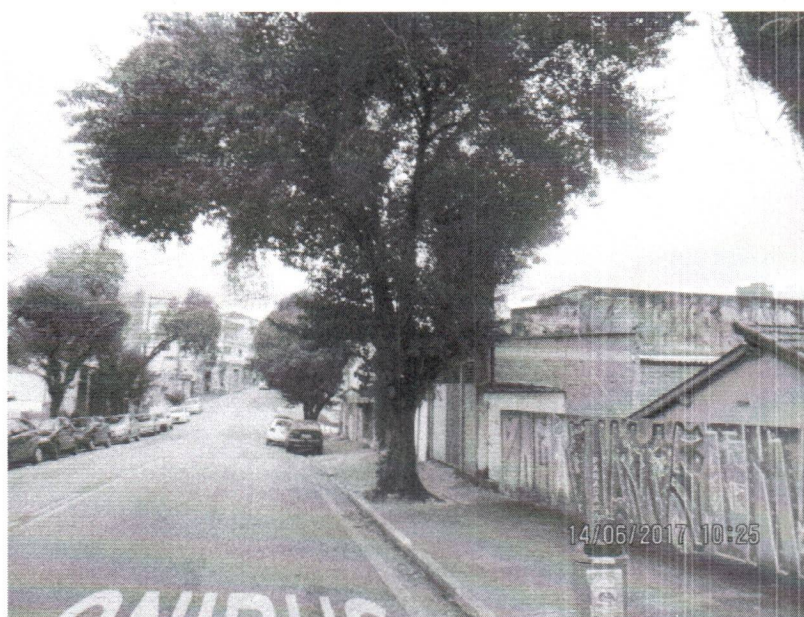
Fotos 1 a 2 – Rua Giacinto Tognato, 1286 – Baeta Neves – Subst. – PASB 35550-2017-49

Em vistoria ao local informamos tratar-se de 01 árvore da espécie Alfeneiro do Japão (*Ligustrum Lucidum*), medindo 9,00m de alt. X DAP 0,60, estado fitossanitário regular, porém com suas raízes danificando o passeio público em grandes proporções.

**Estado Fitossanitário:- (regular )**

- ( ) Grau Grave EM    ( ) Perecidas    ( ) Risco de queda    ( ) Entrada de garagem (01 árvore)  
( ) Outros:  
(X) Grau Grave:    ( ) Com grandes lesões    ( X ) Raízes danificando passeio em G.P. (02 árvores)  
( X ) Outros: Lei 6370/2014  
( ) Grau Médio:    ( ) Mediana lesões aparentes    ( ) Raízes danificando passeio M.P Conforme Lei 6370/14  
( ) Outros:  
( ) Grau leve:    ( ) Pequenas Lesões aparentes    ( ) Raízes danificando passeio P.P. Conforme Lei 6370/14  
( ) Outros:

Autorizamos a substituição
