Vistoria técnica 06/09/2024

Documento: SB.037728/2024-24

Local do evento: Avenida Horácio Barioni, 528 - **Bairro** Alves Dias

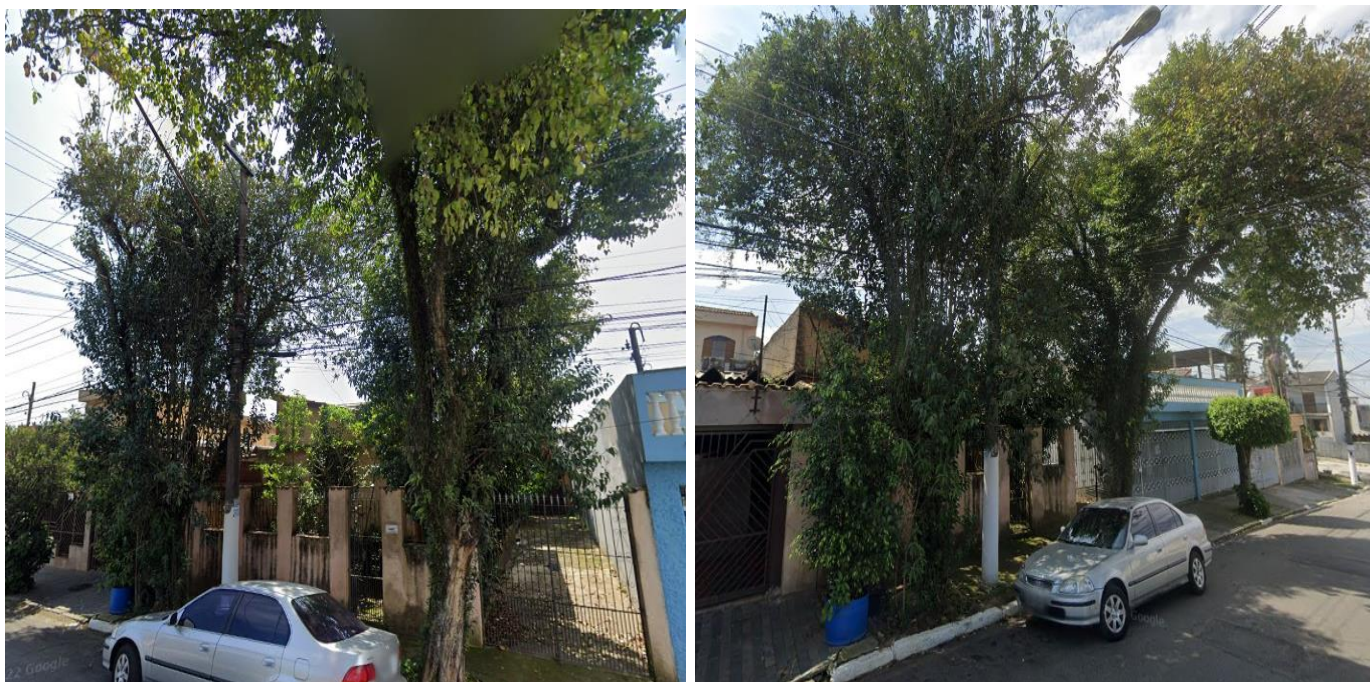
**RELATÓRIO FOTOGRÁFICO**

Em vistoria ao local informamos tratar-se de 02 árvores da espécie alfeneiro do Japão (Ligustrum Japonicum) medindo 8,0m X DAP 0,40m, estado fitossanitário comprometido por agentes entomológicos, com as raízes danificando passeio público em grandes proporções e galhos interferindo na fiação elétrica. Portanto somos favoráveis à substituição dos espécimes.

( X ) Grau Grave EM ( X ) Danificando passeio

Rede elétrica : ( X ) Sim ( ) Não - Passeio ► ( ) < que 1,60 m ( X ) > que 1,60 m

Autorizado: Substituição
