Vistoria técnica 09/09/2024

Documento: SB.038362/2014-48

Local do evento: Rua Nossa Senhora de Lourdes, 9 - **Bairro Alves Dias**

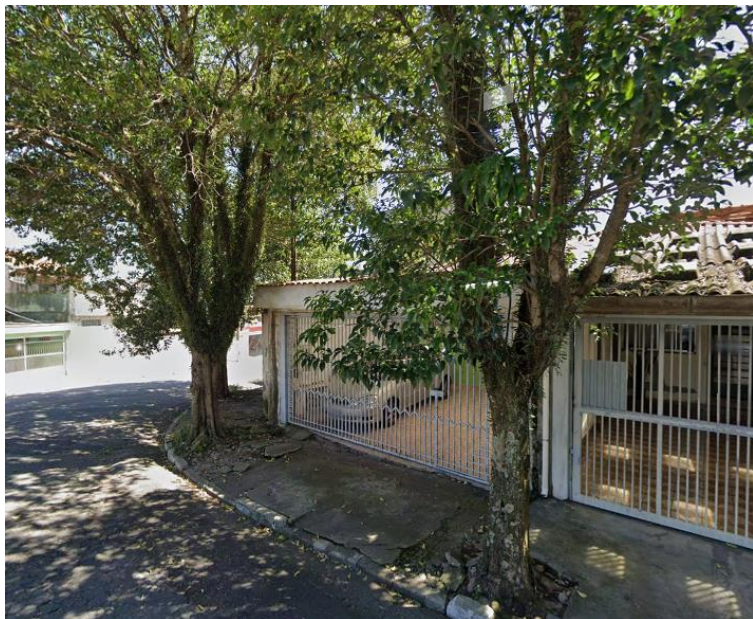
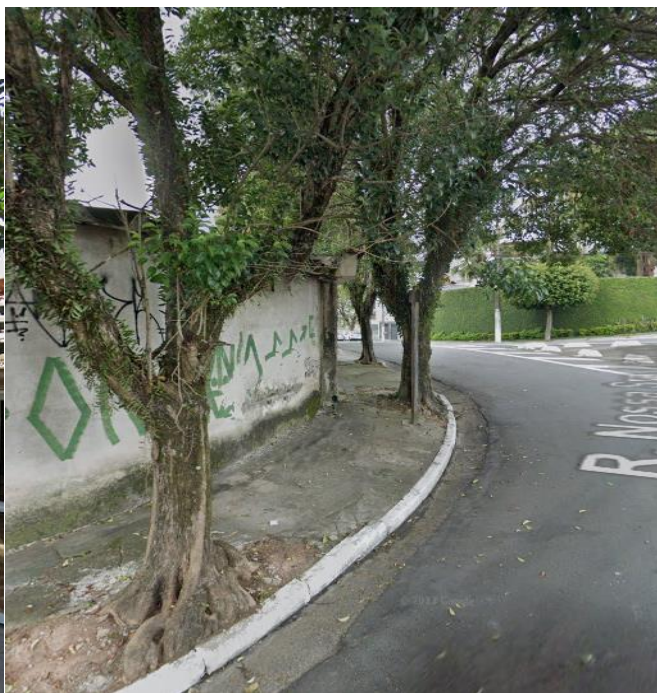
RELATÓRIO FOTOGRÁFICO

Em vistoria ao local informamos tratar-se de 03 árvores da espécie Alfeneiro do Japão (*Ligustrum Japonicum*), medindo 8,0m X DAP 0,40m, estado fitossanitário comprometido por agentes entomológicos, com raízes expostas danificando passeio público em grandes proporções e com risco de queda iminente. Portanto somos favoráveis à substituição dos espécimes.

(X) Grau Grave EM (X) Danificando passeio

Rede elétrica : (X) Sim () Não - Passeio ► () < que 1,60 m (X) > que 1,60 m

Interferência Mobiliário Urbano: (X) Sim () Não

Autorizado: Substituição
