Vistoria técnica 11/09/2024

Documento: SB.039093/2024-14

Local do evento: Estrada Arthur Marson, 99 – **Bairro Batistini**

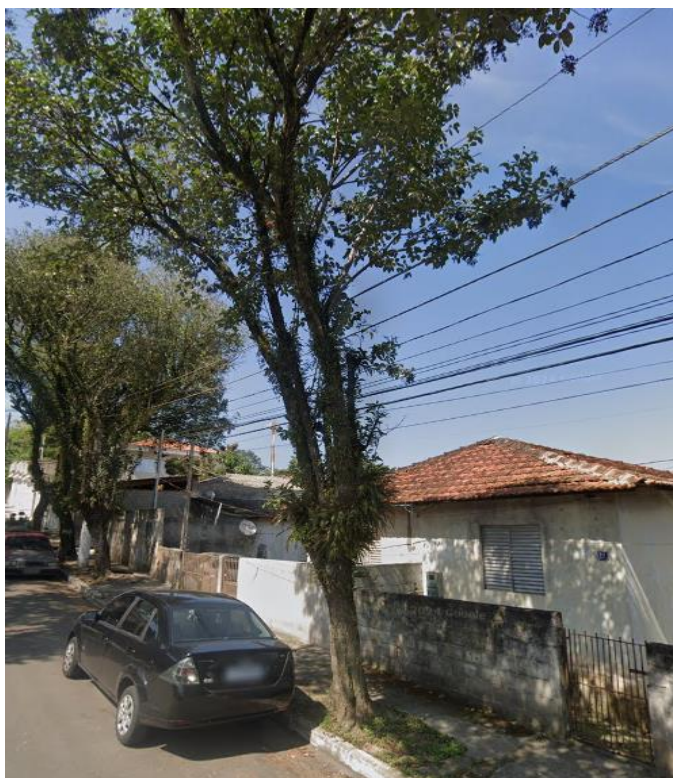
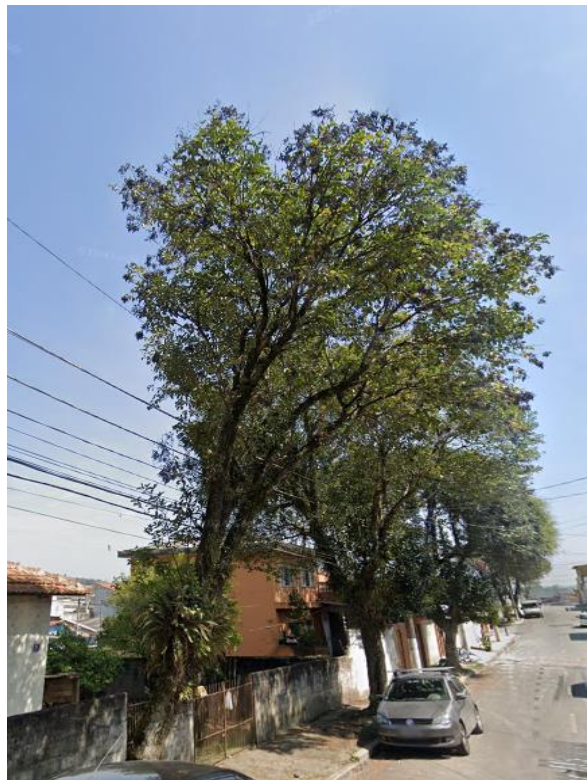
RELATÓRIO FOTOGRÁFICO

Em vistoria ao local informamos tratar-se de 01 árvore da espécie Alfeneiro do japão (*Ligustrum Japonicum*) medindo 10,0m X DAP 0,40m, estado fitossanitário comprometido por agentes entomológicos, com as raízes expostas danificando o passeio público em grandes proporções e interferindo na fiação elétrica. Portanto somos favoráveis à substituição dos espécimes.

(X) Grau Grave EM (X) Danificando passeio

Rede elétrica : (X) Sim () Não - Passeio ► () < que 1,60 m (X) > que 1,60 m

Autorizado: Substituição
