MUNICÍPIO DE SÃO BERNARDO DO CAMPO

Departamento de Parques e Jardins – SU-3

Vistoria técnica 26/03/2025

Local do evento: Rua Itamarati, 463 – Bairro Baeta Neves

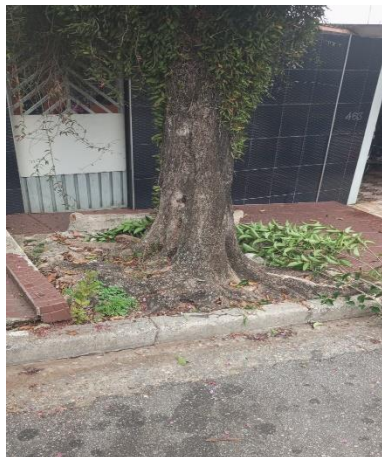
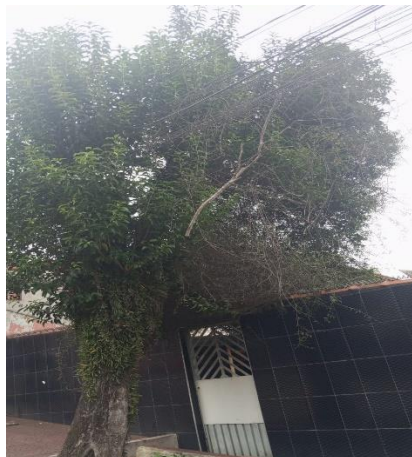
RELATÓRIO FOTOGRÁFICO

Em vistoria ao local informamos tratar-se de 01 árvore da espécie Alfeneiro do japão (*Ligustrum lucidum*) medindo 10,0m X DAP 0,6m, estado fitossanitário comprometido, com lesões no tronco, raízes expostas danificando o passeio público, ocasionando risco de queda. Portanto somos favoráveis a substituição dos espécimes.

(x) Grau Grave EM (x) Danificando passeio (x) Risco de queda

Rede elétrica : (x) Sim () Não - Passeio ► () < que 1,60 m (x) > que 1,60 m

Interferência Mobiliário Urbano: (x) Sim () Não

Autorizado: Substituição
