Vistoria técnica 15/10/2024

Documento: SB.039833/2024-94

Local do evento: Rua Jaime Atílio Cavinato, 73 – esquina com Rua Juvenal Garcia - **Bairro** Baeta Neves

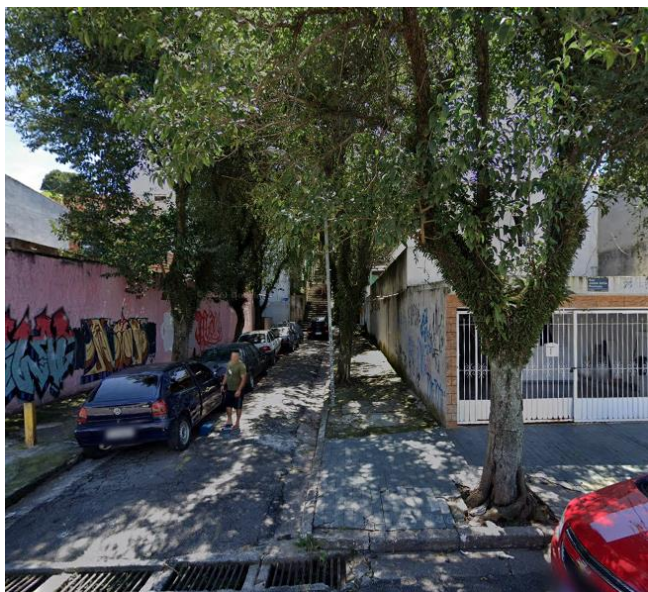
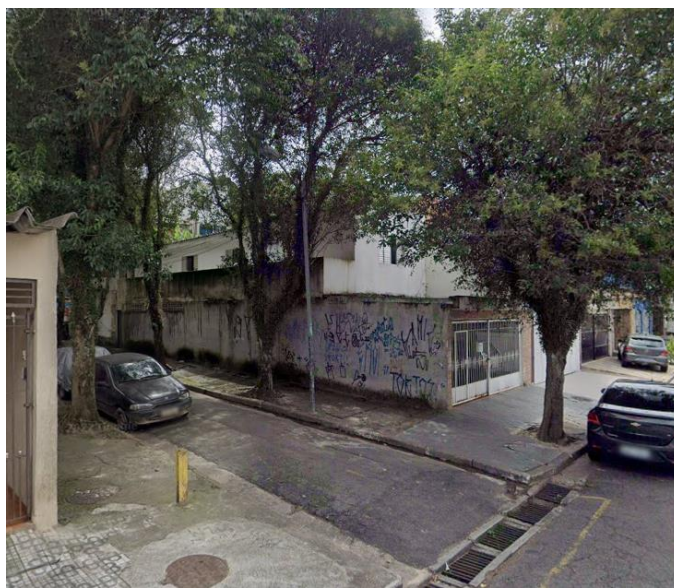
RELATÓRIO FOTOGRÁFICO

Em vistoria ao local informamos tratar-se de 05 árvores da espécie Alfeneiro-do-Japão (*Ligustrum Japonicum*) medindo 8,0m X DAP 0,4m, estado fitossanitário comprometido por agentes entomológicos, com raízes expostas e danificando passeio público gravemente. Portanto somos favoráveis à substituição dos espécimes.

(X) Grau Grave EM (X) Danificando passeio

Autorizado: Substituição
