PREFEITURA DO MUNICÍPIO DE SÃO BERNARDO DO CAMPO  
SECRETARIA DE SERVIÇO URBANOS  
DEPARTAMENTO DE PARQUES E JARDINS – SU.302

Nº. Documento: SB.039881/2023-41

Local do evento: Rua Belarmino Francisco Vasconcelos, 102 – Bairro Baeta Neves

### Laudo Técnico:

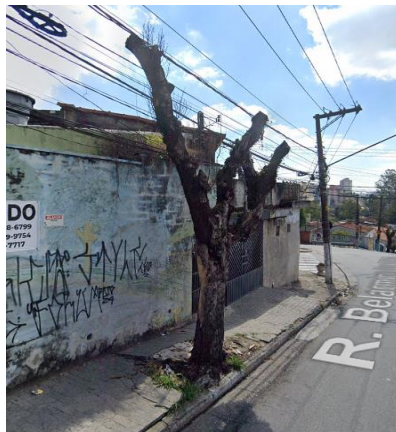
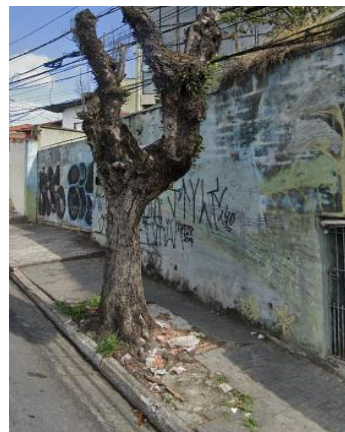
Em vistoria ao local informamos tratar-se de 01 árvore da espécie Alfeneiro do japão (*Ligustrum lucidum*), medindo 8,00 metros de alt. DAP 0,30 metros, estado fitossanitário regular, porém suas raízes estão danificando passeio publico em grandes proporções prejudicando acesso e circulação de pedestres, poda de raízes poderá ocasionar sua queda devido ao grande porte em que se encontra. Portanto somos favoráveis a substituição.

Grau Grave:     Com grandes lesões     Raízes danificando passeio em G.P.

Autorizamos a substituição
